Znalecký posudek č. 5007-187-2020

na COV LK řemesel – SŠŘS Jablonec nad Nisou

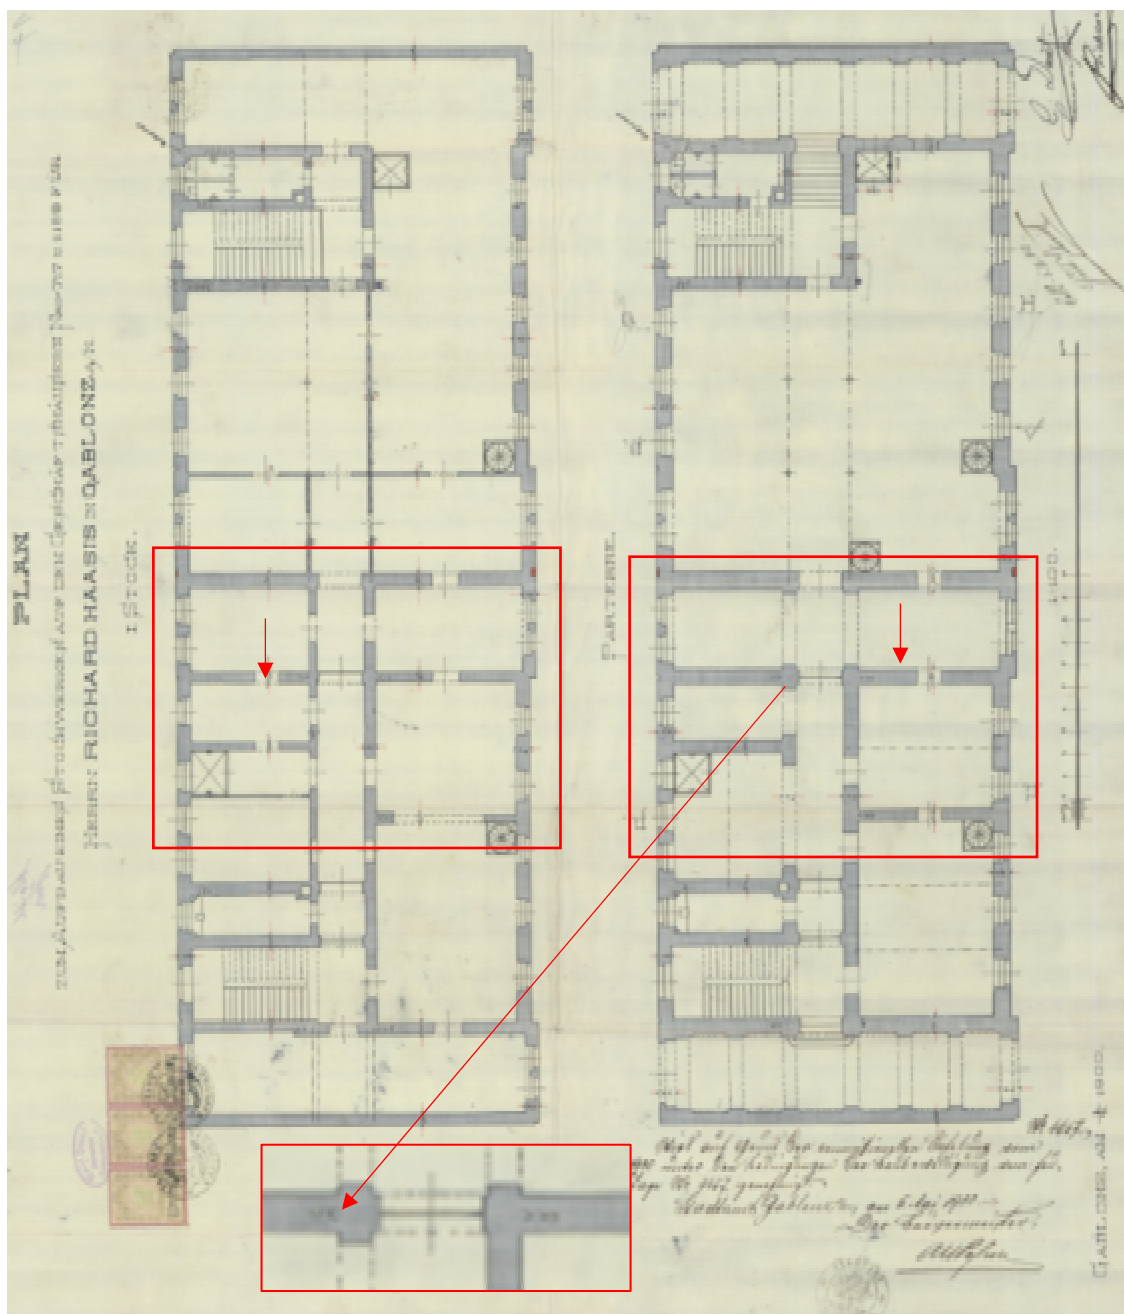
Na obrázku vyznačena část objektu č.p.717, kde došlo k havárii vnitřní nosné zdi v 1.NP (zeď vyznačena šipkou) včetně blízkého okolí a půdorys suterénu.

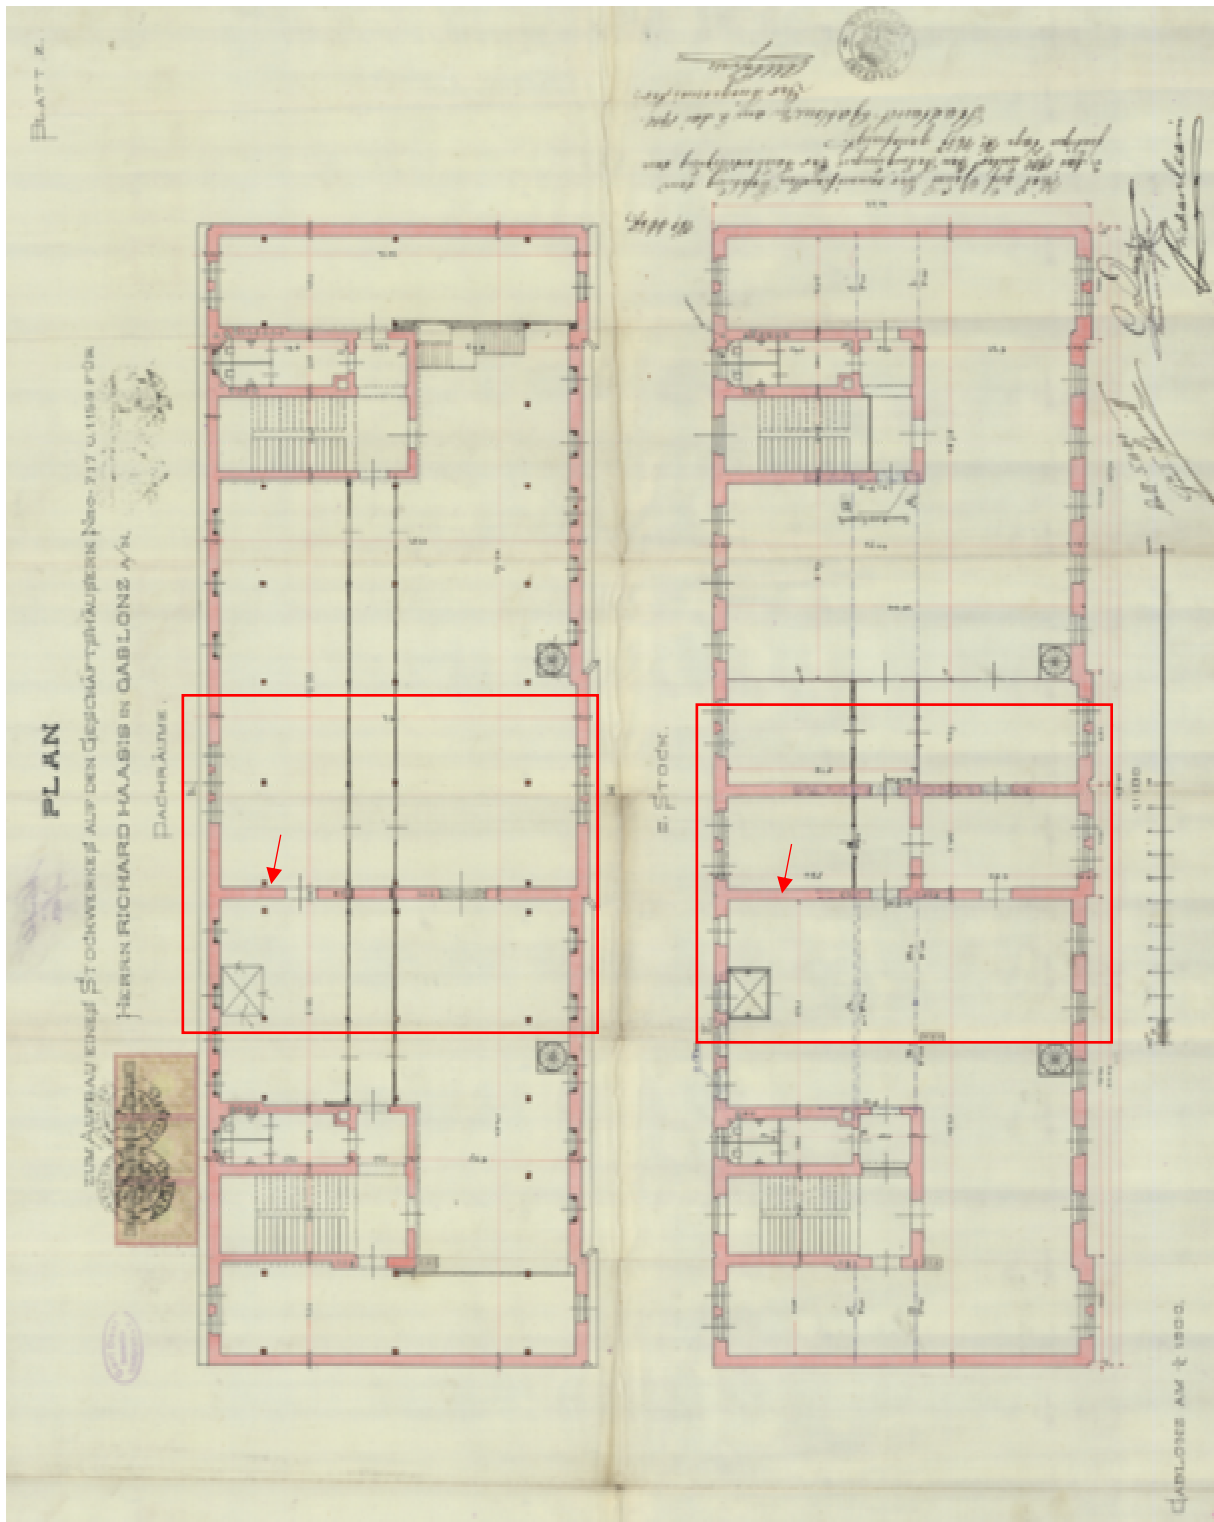
Ve výkresech vyznačen stavebně technický stav části objektu č.p.717, místa zasaženého havárií včetně vyznačení stavu střední nosné zdi, která byla poškozena ve 2.NP a v místě tehdejšího střešním prostoru. Vyznačená zeď probíhala přes všechna podlaží a byla minimálně oslabena dveřními otvory. Po konstrukční a statické stránce posuzovaná zeď ztužovala budovu ve vodorovném příčném směru.

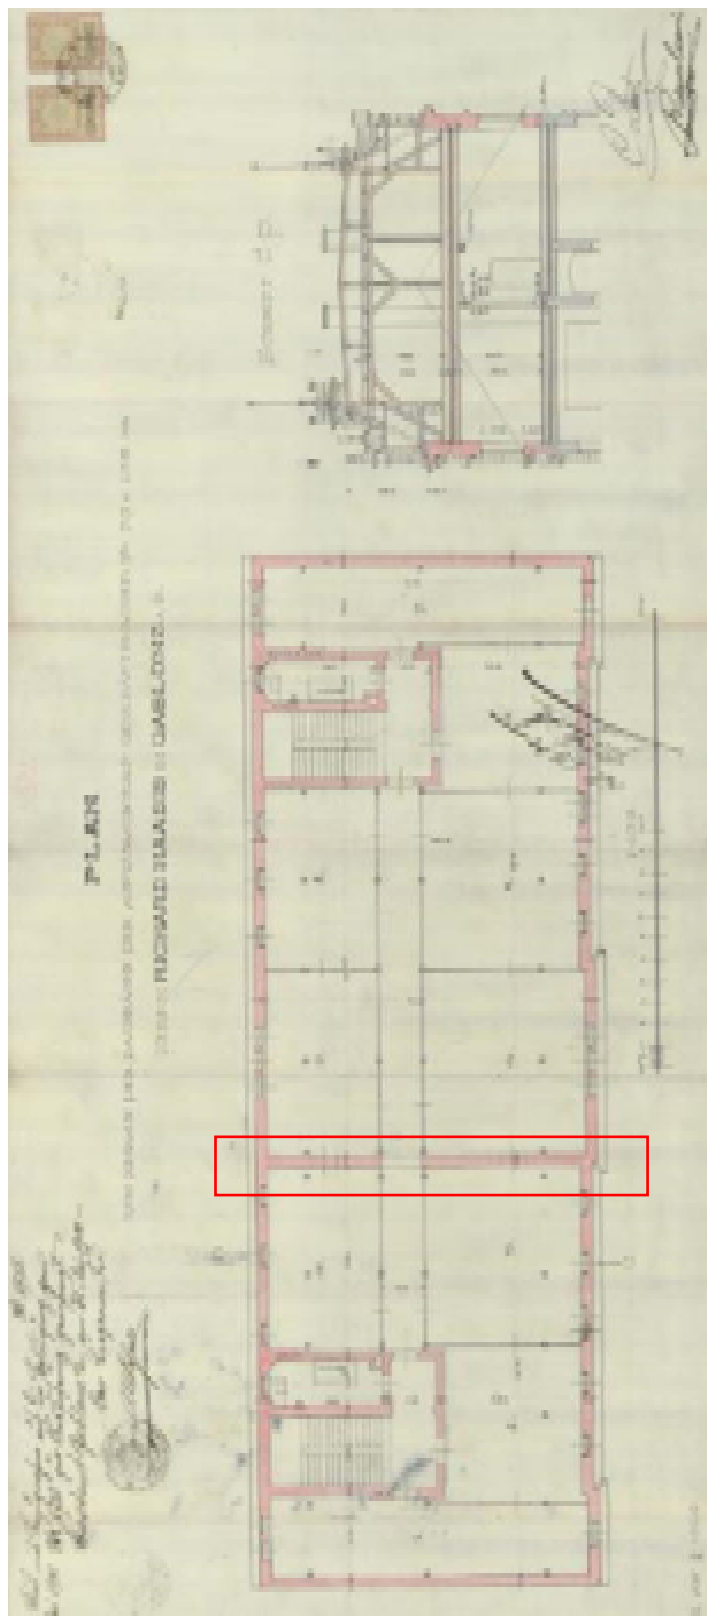
Ve výkrese vyznačena vnitřní nosná zeď v navržené nástavbě (stěna zasažená havárií). Z výkresů je prokazatelné, že vyznačená stěna plnila i funkci ztužující stěny v příčném směru.

Tato stěna byla při výstavbě budovy minimálně oslabena otvory a chodbou po celé výšce budovy. V průběhu užívání docházelo k oslabování posuzované zdi.

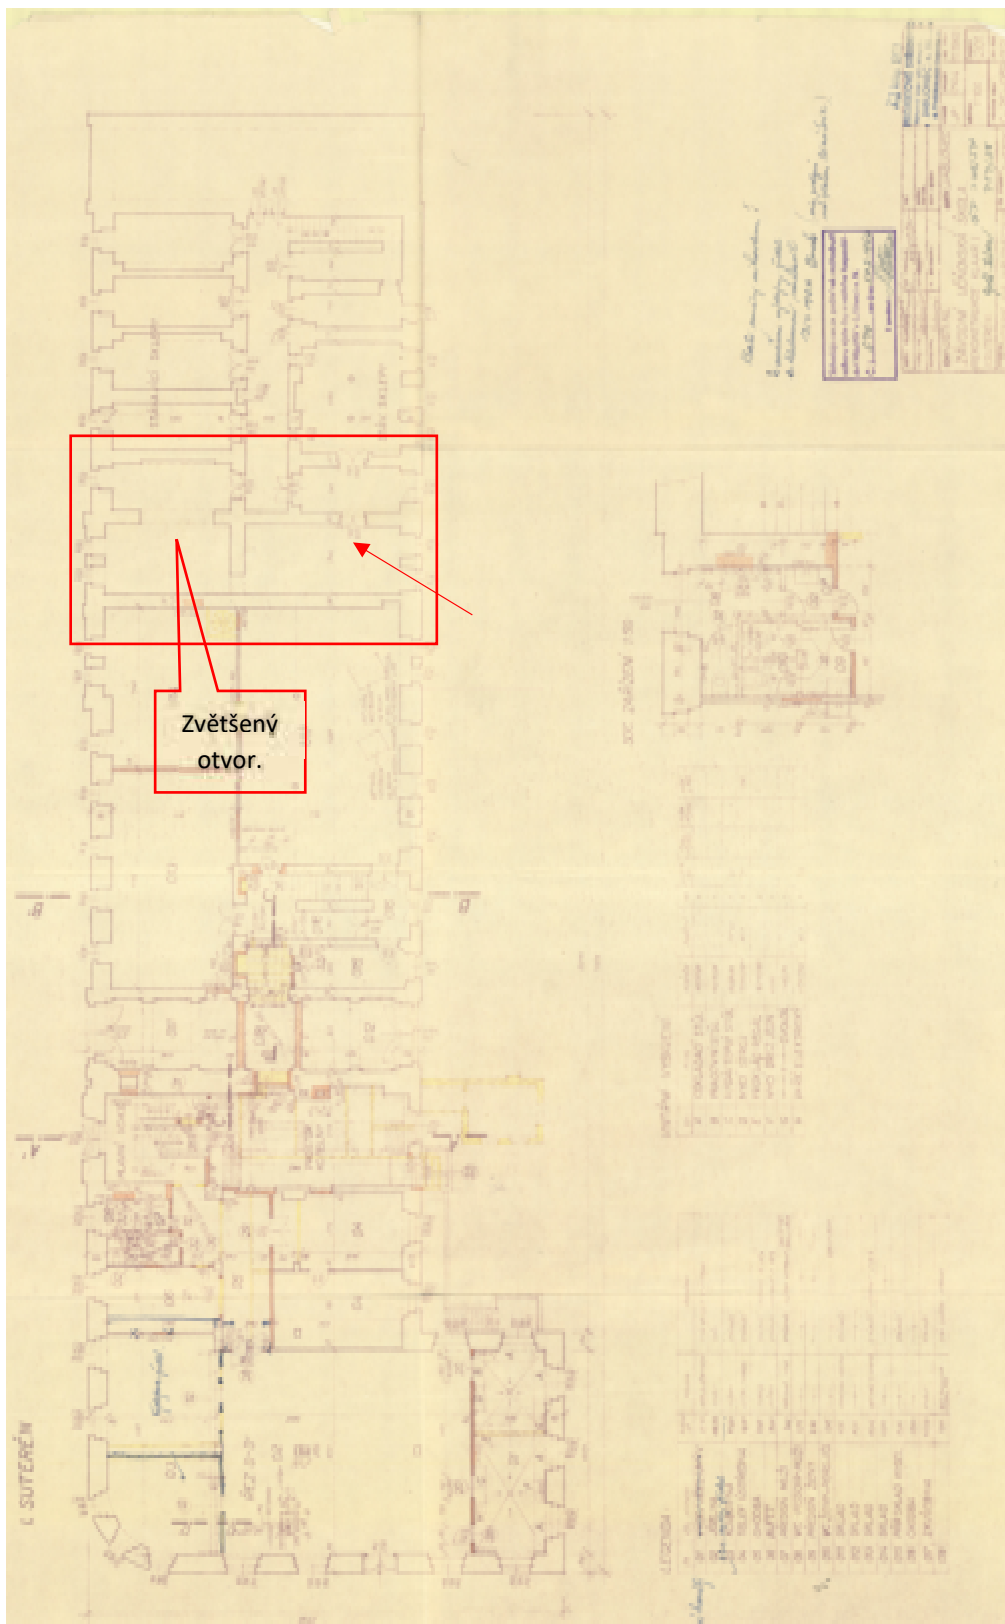
I. Suterén. Ve výkrese vyznačeno místo havárie a dotčené okolí. Zdivo suterénu vnitřní nosné zdi oslabeno dveřním otvorem. V poli u ulice je zachycen již zvětšený otvor.

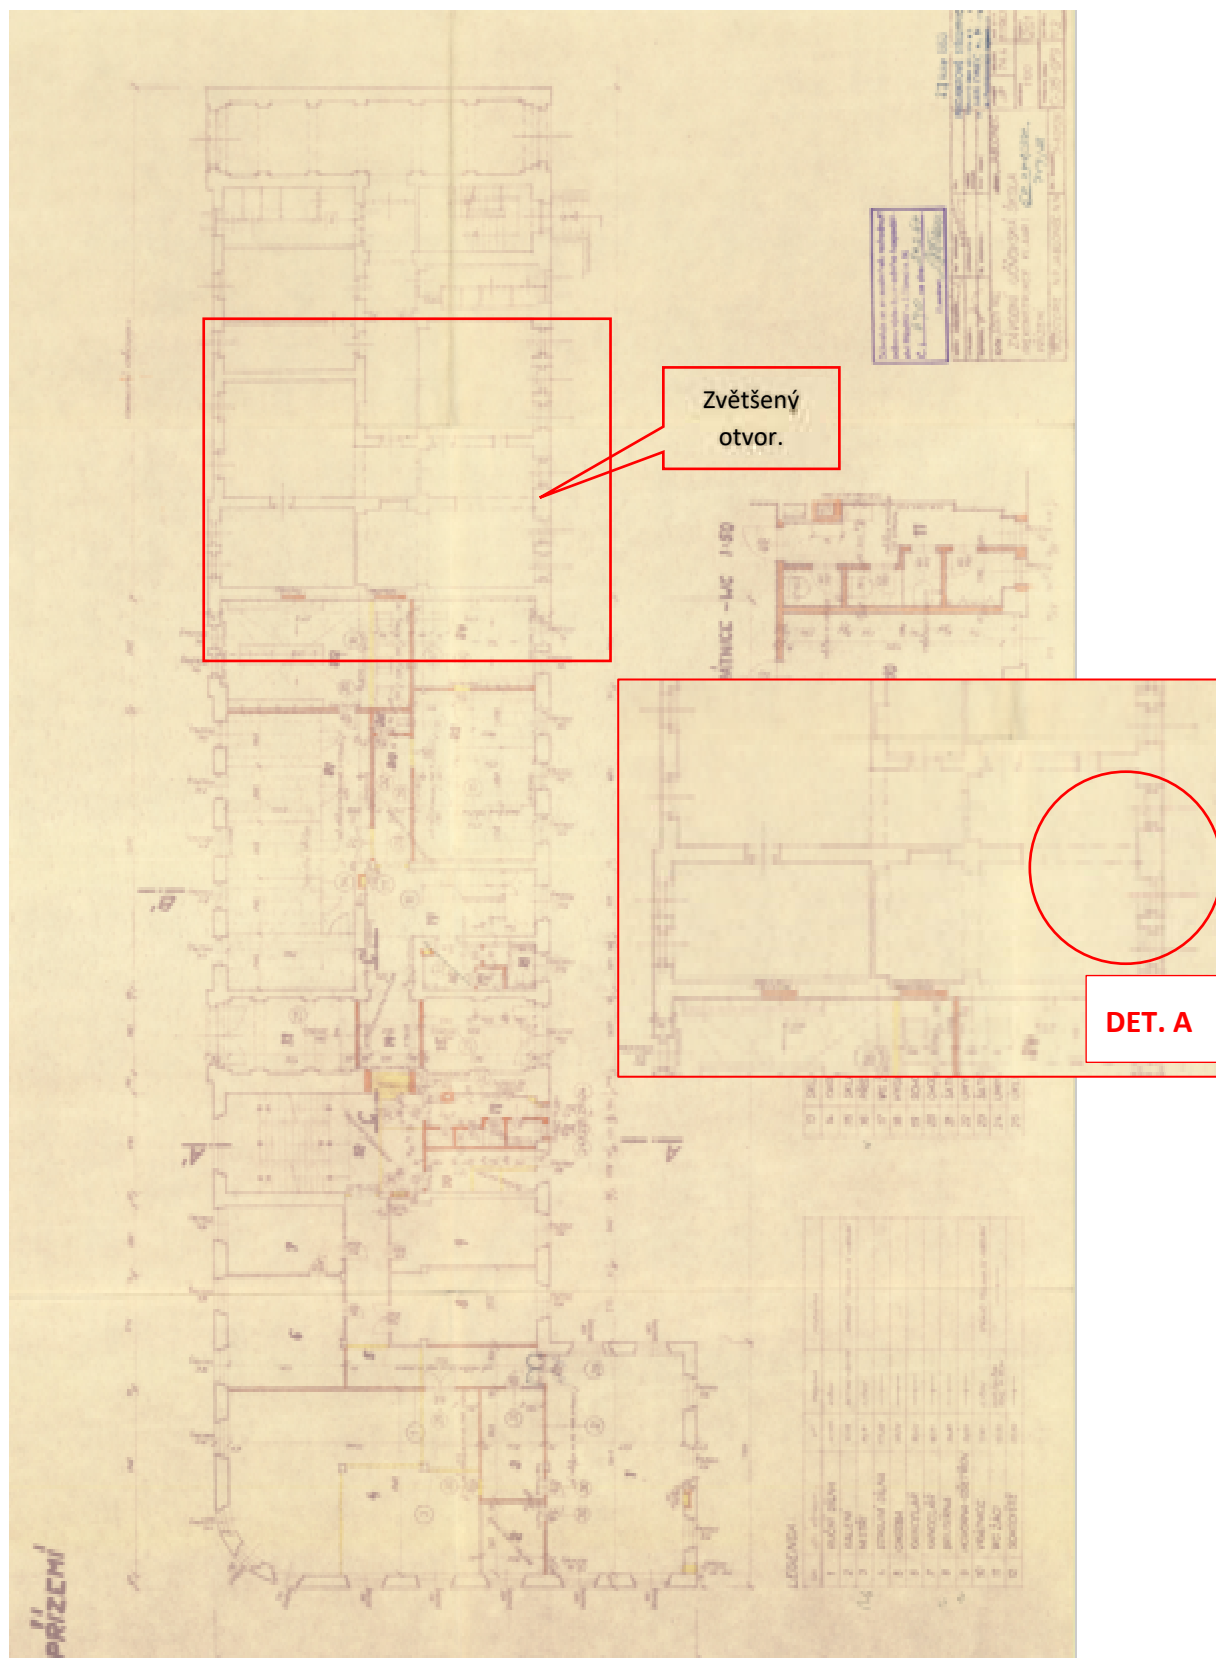
Přízemí. Otvor v posuzované vnitřní nosné stěně je zakreslen až k vnitřnímu líci obvodové zdi, DET.A. Nosník nad otvorem by musel být podporován obvodovým zdivem. Provedení této stavební úpravy nebylo zjištěno.

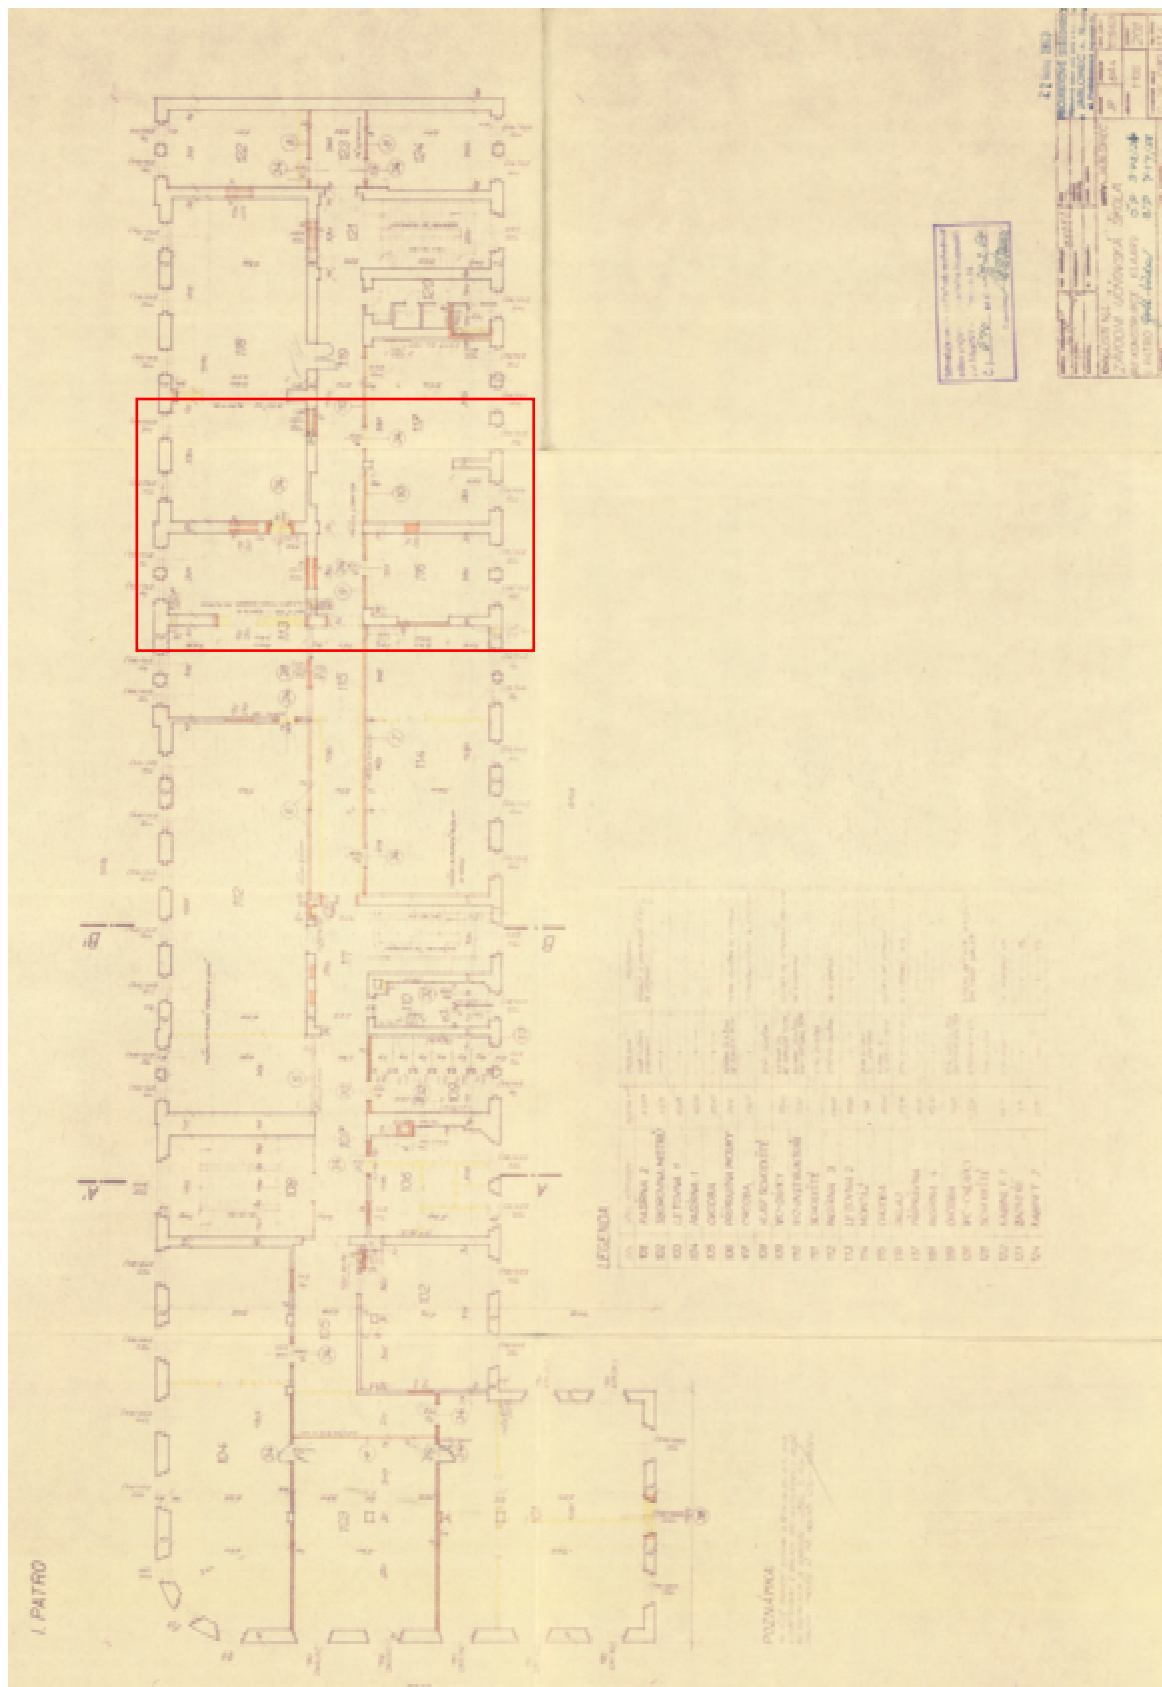
I. Patro. Vyznačeno místo havárie a dotčené okolí. Tuhost stěny v důsledku navržených stavebních úprav se téměř nezměnila.

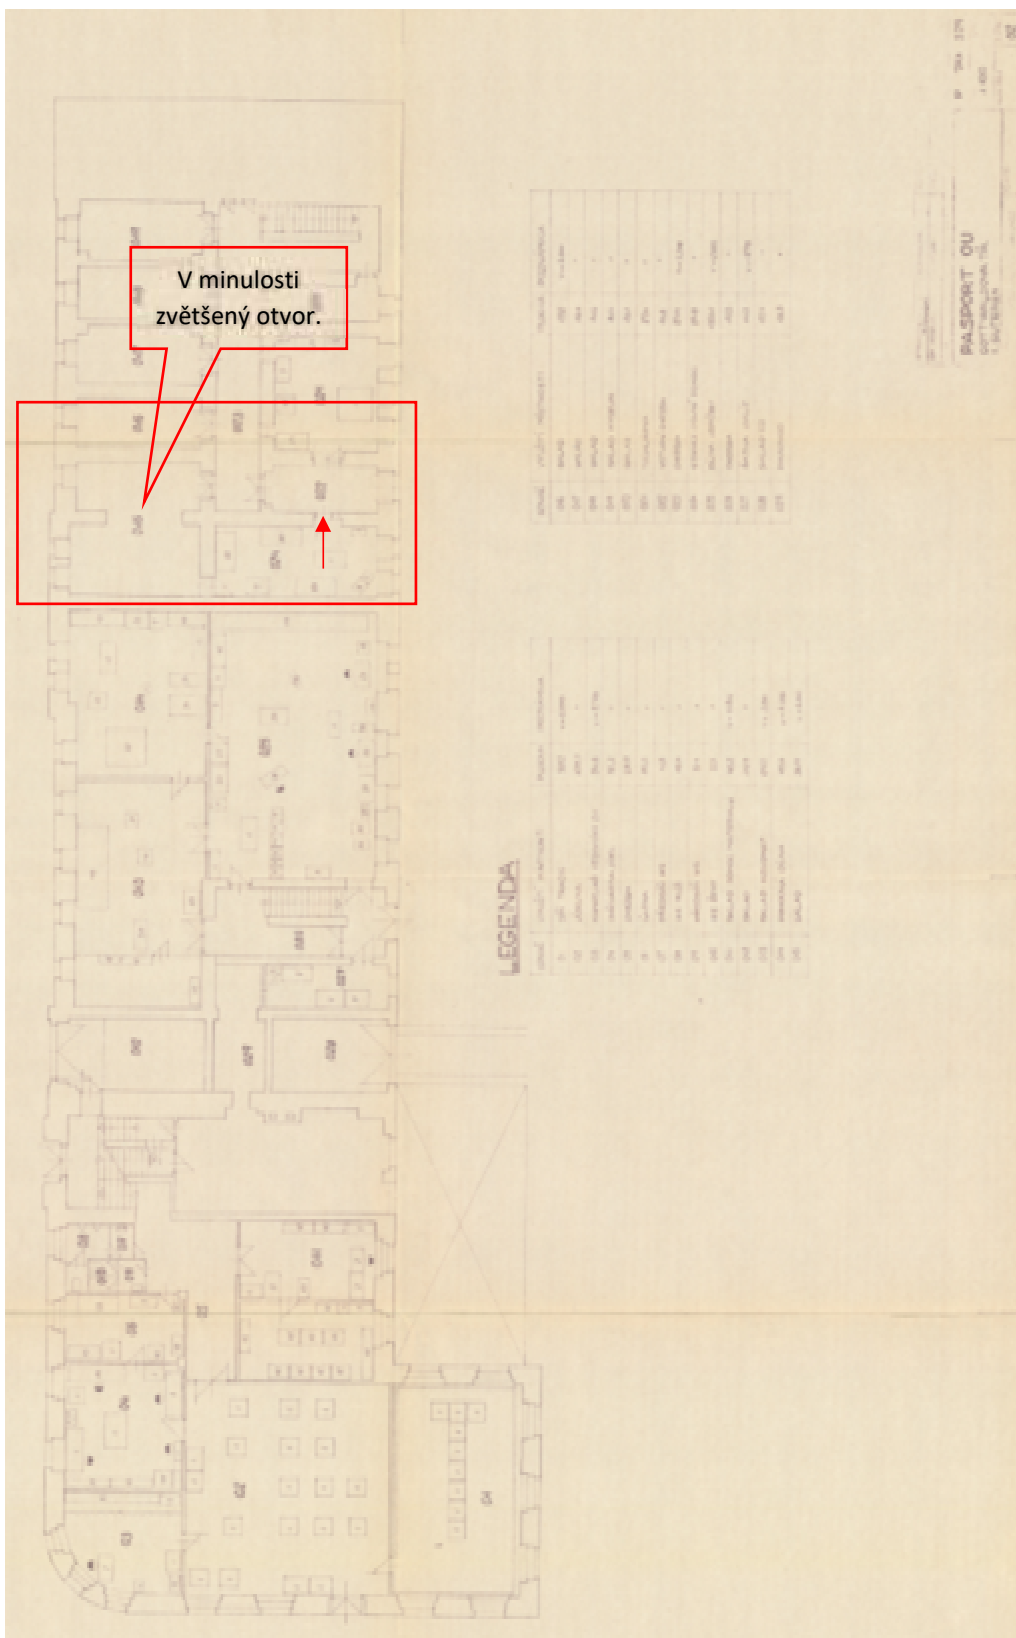
Suterén. Ve výkrese vyznačen prostor, který byl zasažen havárií v 1.PP. Nosná střední zeď byla oslabena jedním dveřním otvorem (dvorní část) a v minulosti rozšířeným otvorem v uliční části.

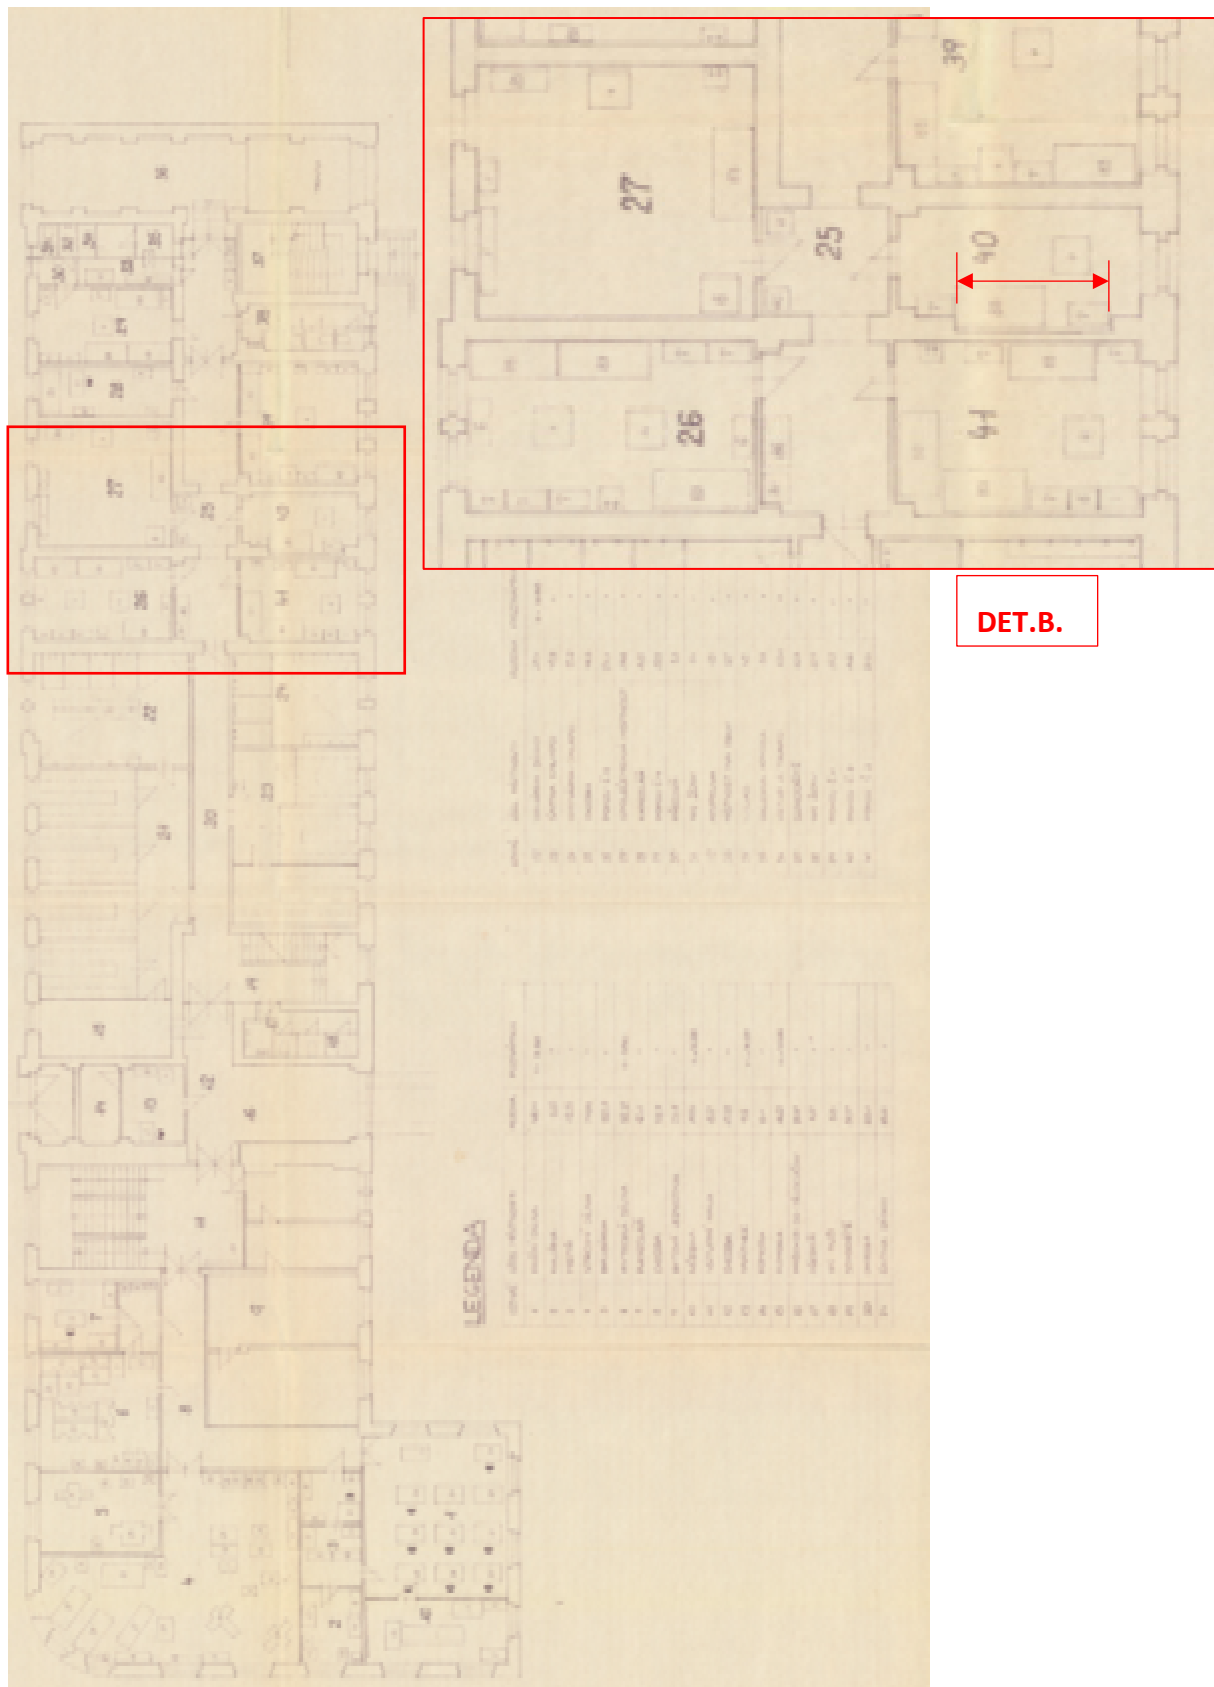
Přízemí. Ve výkrese vyznačen prostor, který byl zasažen havárií v 1.NP. Nosná střední zeď byla výrazně oslabena nikou, viz DET.B., ve dvorní části budovy č.p.717.

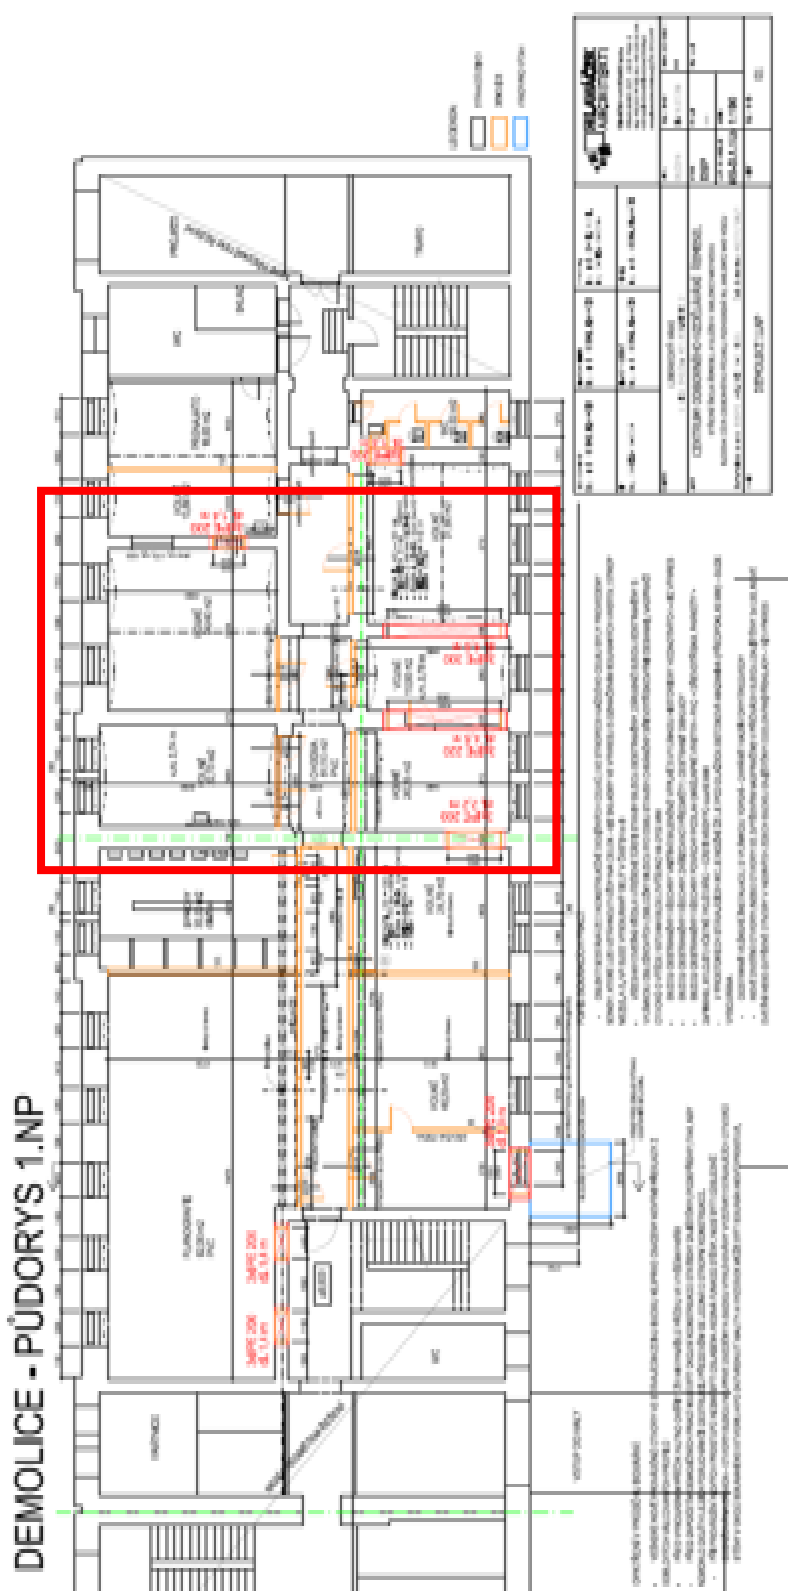
DSP. V důsledku navržených dispozičních úprav mělo dojít ke zvětšení otvorů ve středních příčných nosných zdí v 1.NP. Průzkum tyto části neobsahoval. Z doloženého projektu nebylo zjištěno, jak je zabezpečena vodorovná tuhost budovy v místě prováděných otvorů v nosném zdivu.

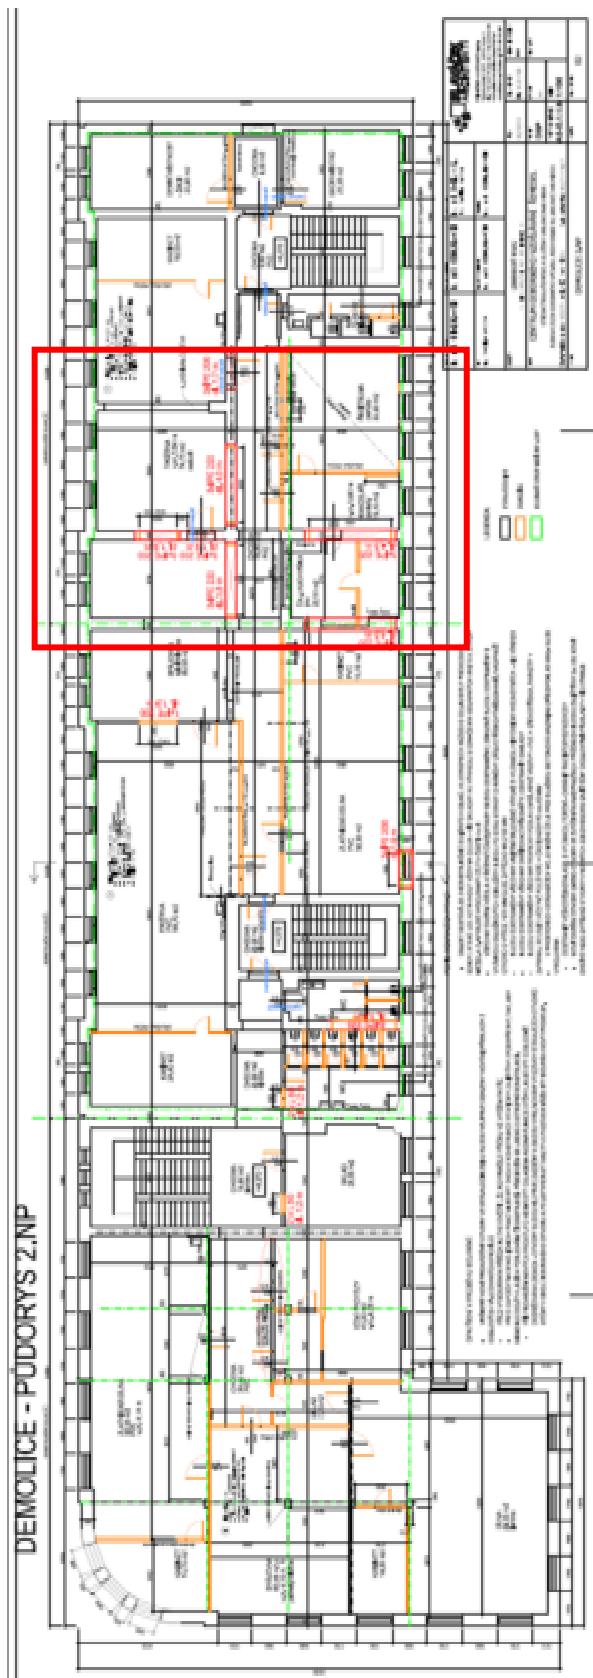
DSP. V důsledku navržených dispozičních úprav mělo dojít k provedení velkých otvorů do středních nosných zdí a tím ke snížení vodorovné tuhosti části objektu ve 2.NP.

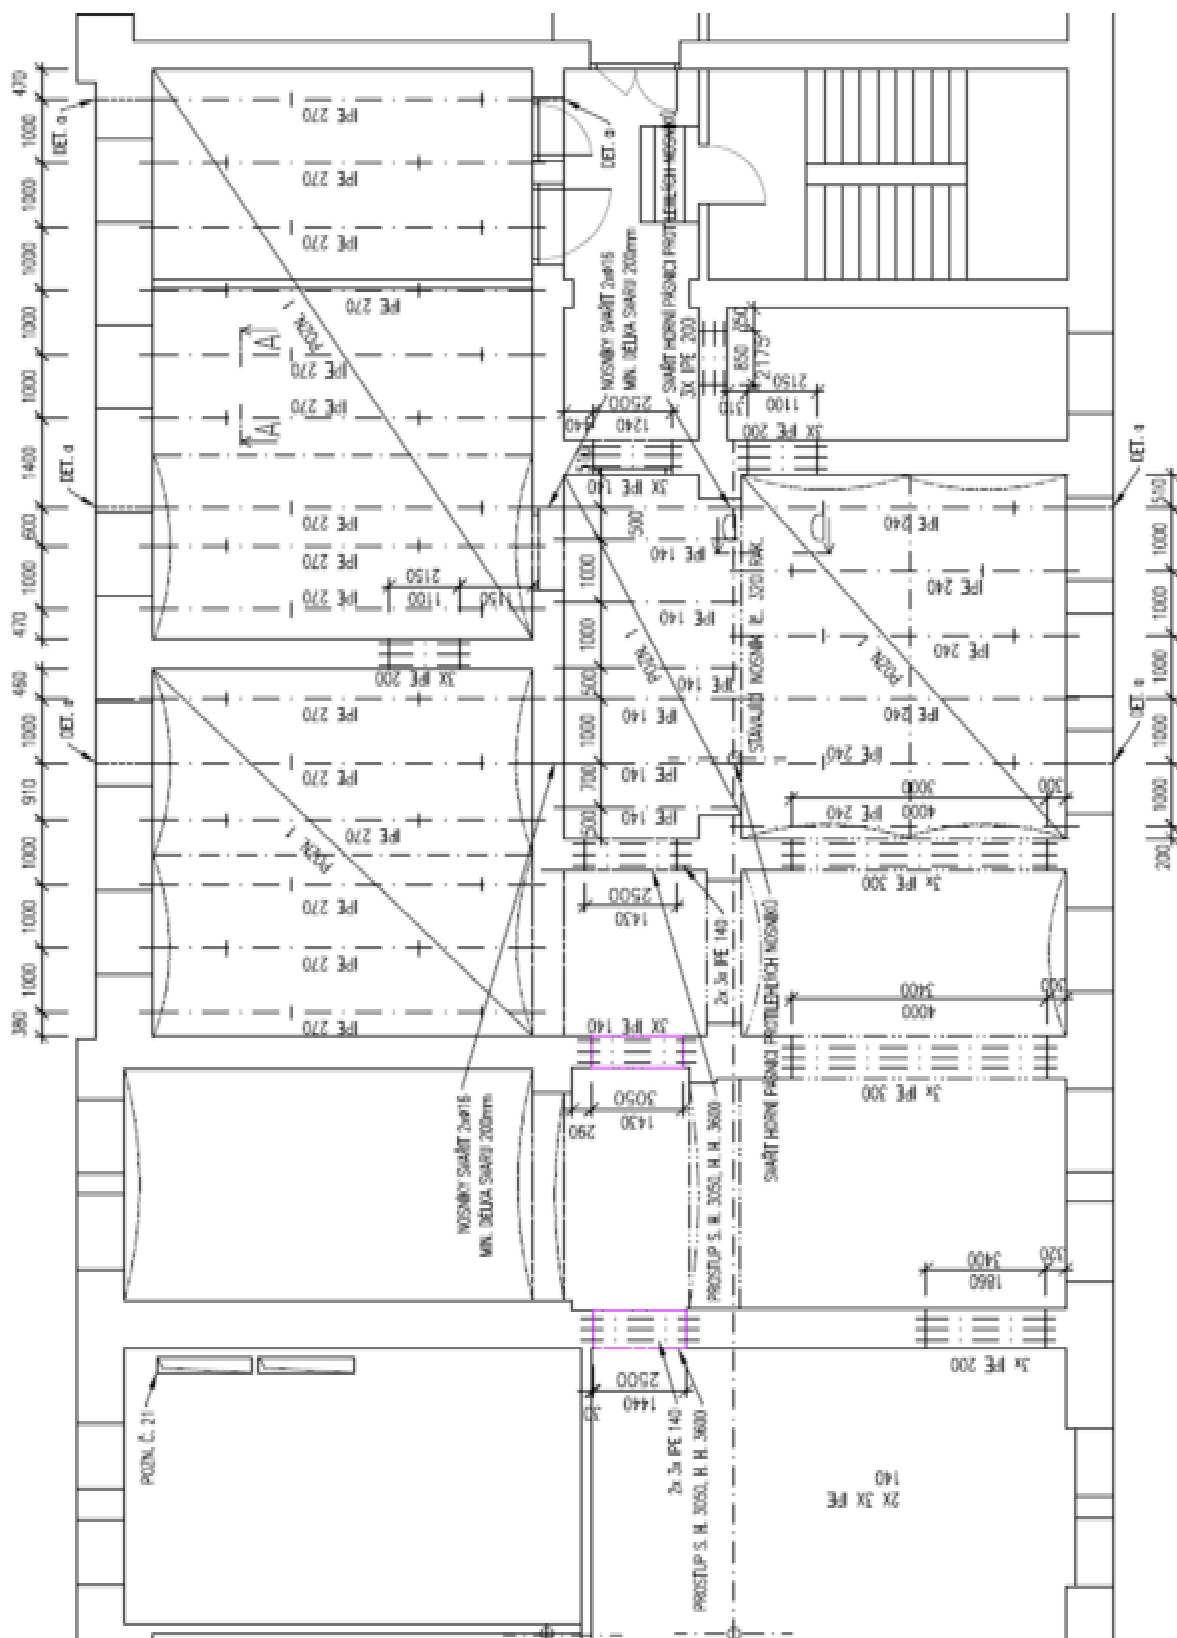
Výřez výkresu 1.NP řešící konstrukční návrh stropní konstrukce nad 1.NP. Není doloženo řádné podepření ostatních konstrukcí.

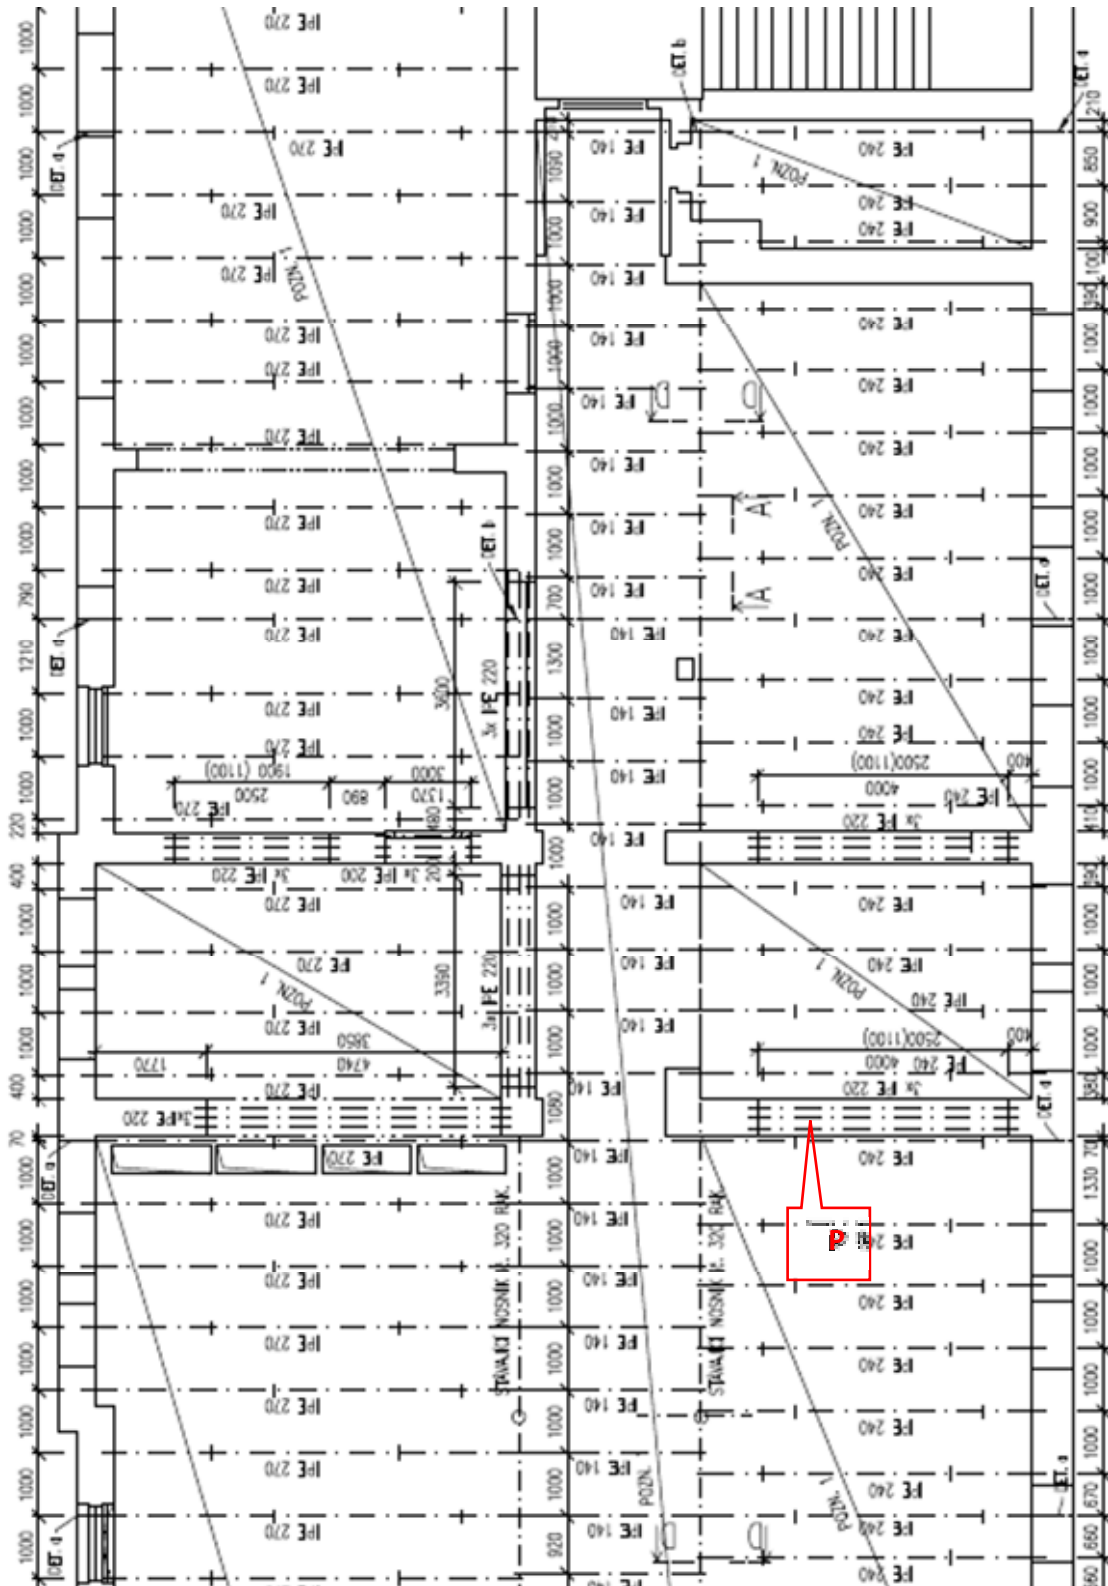
Výřez výkresu konstrukčního návrhu stropu nad 2.NP. Dle investičního záměru v místech otvorů měl být proveden stavebně technický průzkum, provedení průzkumu však nebylo realizováno. Překlad P nad otvorem byl před havárií realizován. Z doložené fotodokumentace nebylo prokázáno projektem požadované zabezpečení okolních konstrukcí zhotovitelem.

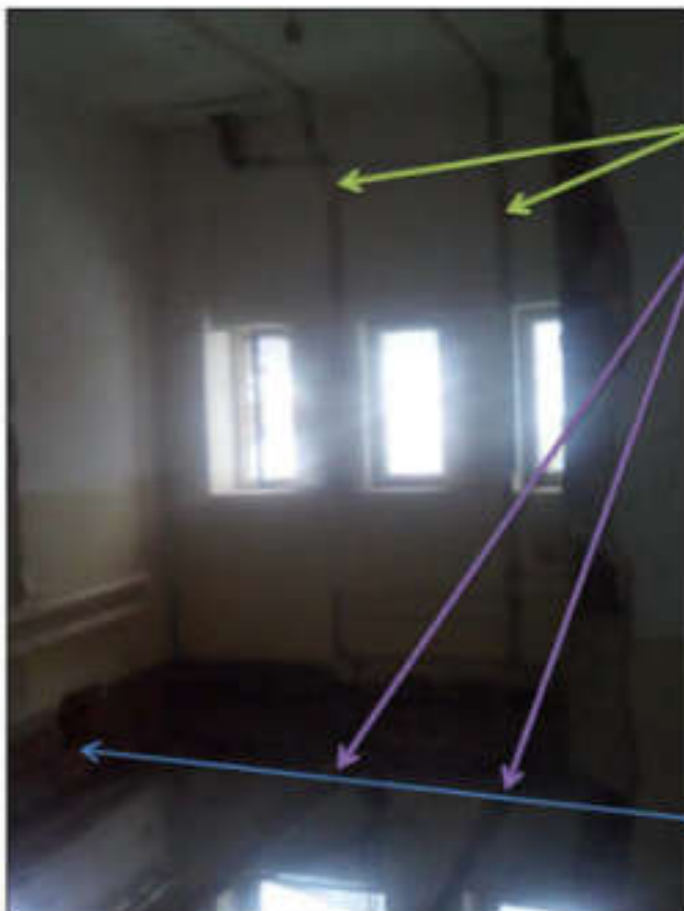
Fotografie z prosince 2018 po pádu. Na snímku jsou viditelné odtržené cihelné příčky (mezi okny, bývalé sociální zařízení), z podlahy zůstávají dva dřevěné trámy podhledu, zbytek podlahy a nášlapných konstrukcí propadl na nižší podlaží. Jedná se o nejvyšší poškozené, třetí patro.

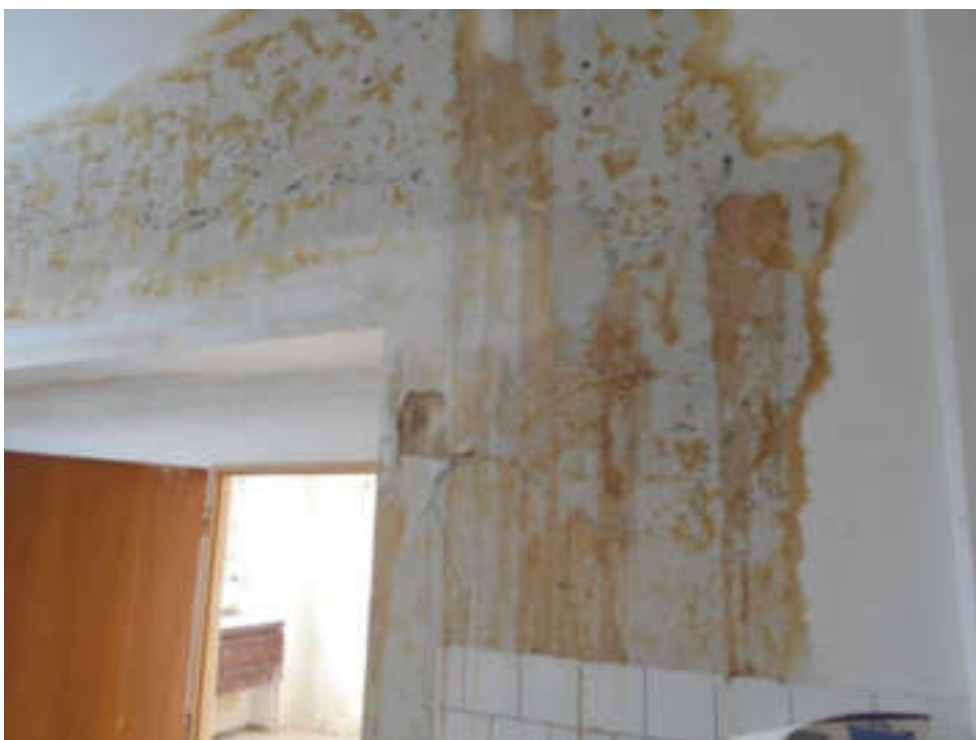
Stěna oslabena nikou. Pilíř zdiva u střední nosné podélné zdi, ve kterém jsou provedeny komínové průduchy.

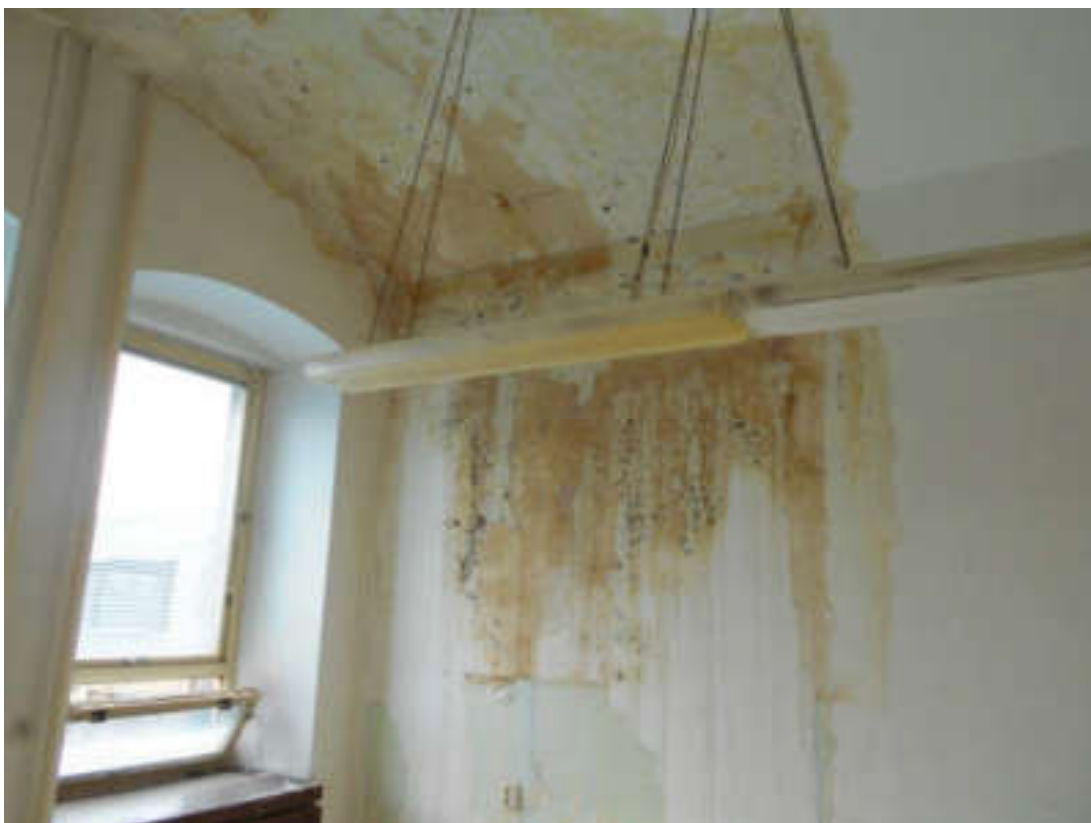
Zamokřená cihelná valená klenba stropu místnosti, zamokřená včetně povrchových úprav.
