Znalecký posudek č. 5007-187-2020

na COV LK řemesel – SŠŘS Jablonec nad Nisou

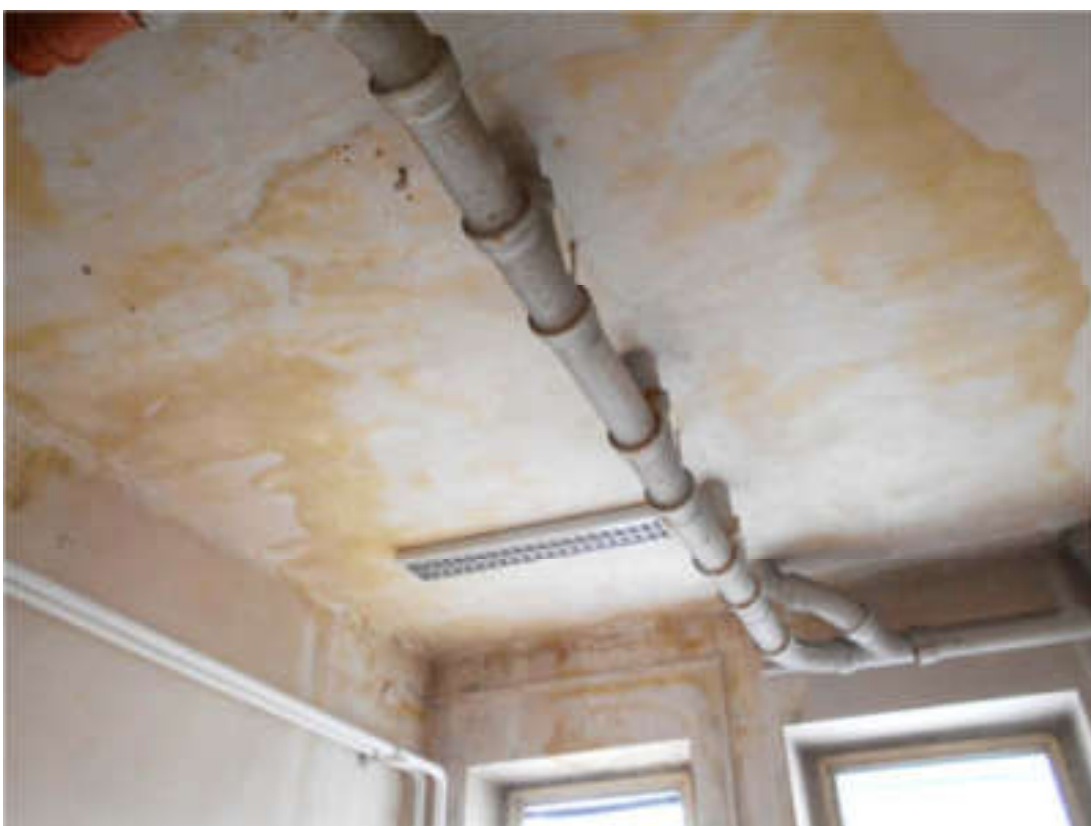
Zamokření dřevěného trámového stropu místnosti.

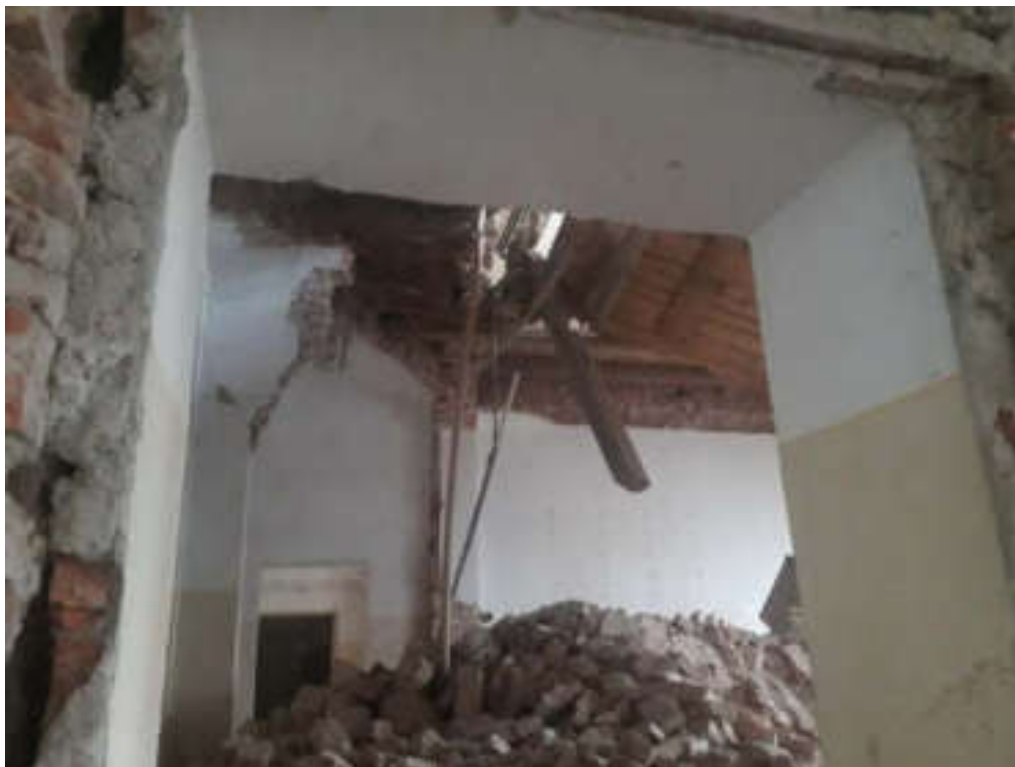
Zřícená příčná stěna s nikou a přilehlé stropní konstrukce chodby a místností.

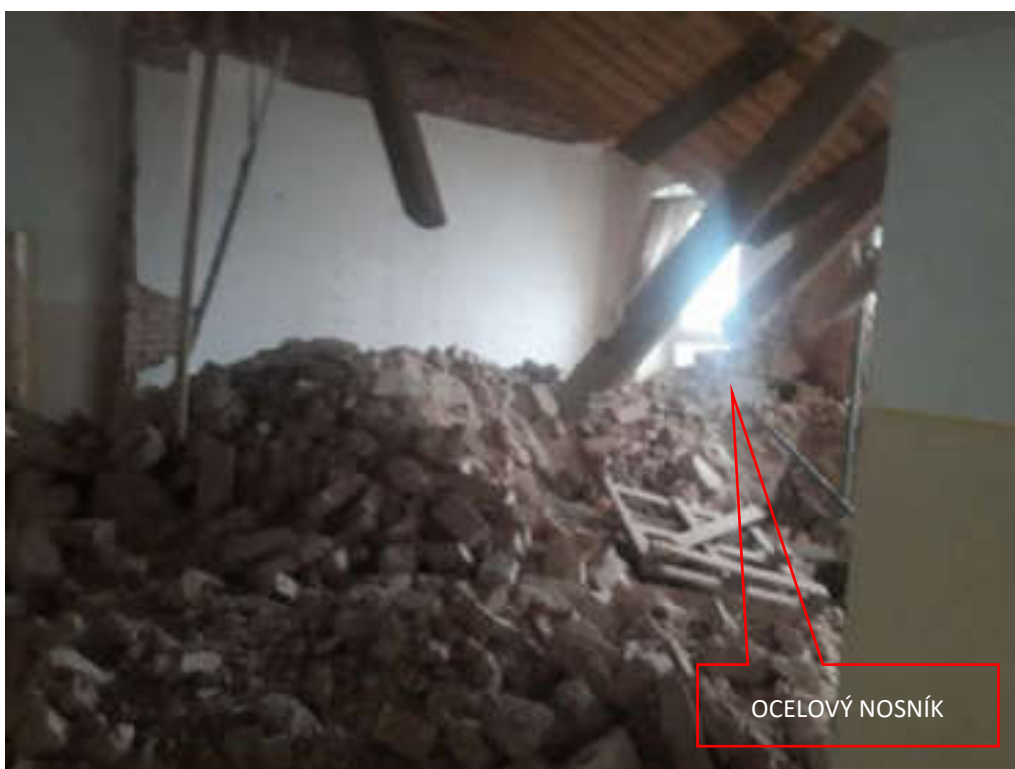
Zavalený ocelový nosník, který byl uložen nad nikou v nosné příčné stěně. Dle zavalení, lze usuzovat, že k prvotní havárii došlo na straně vnitřní podélné stěny.

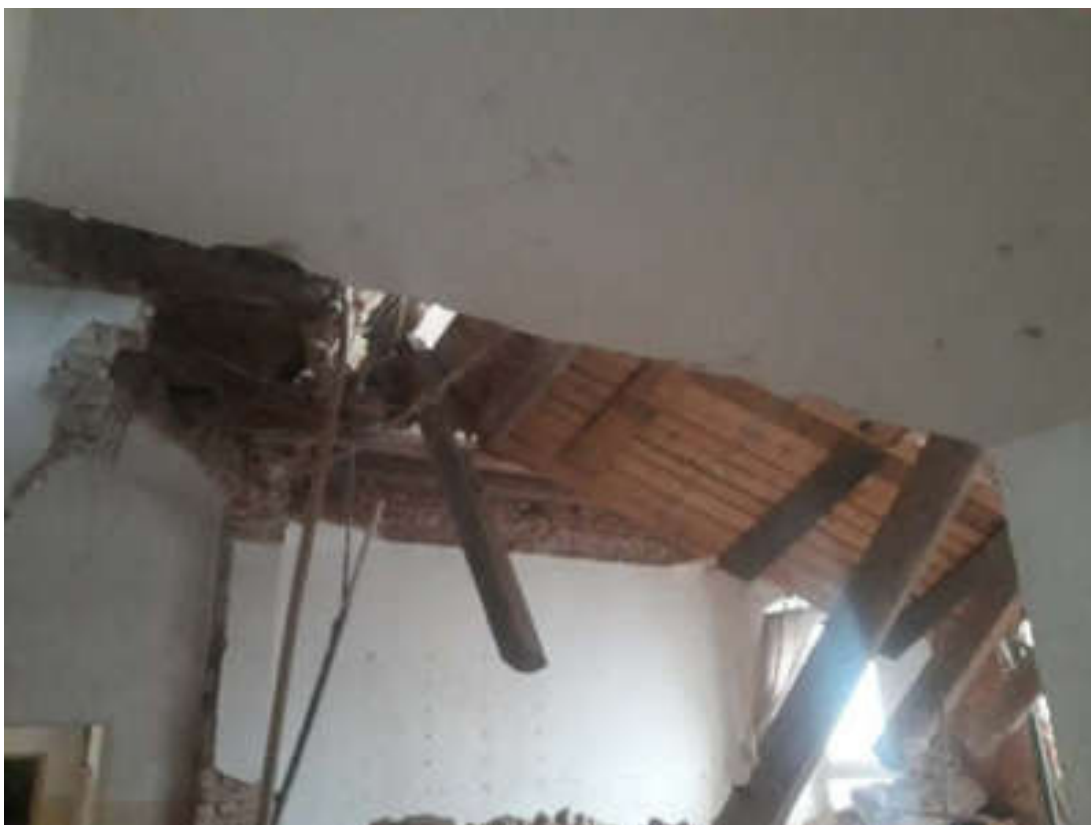
Zřícené stropní konstrukce nad 1.NP a příčné nosné zdivo vynášející klenbu stropu a dřevěné stropnice.

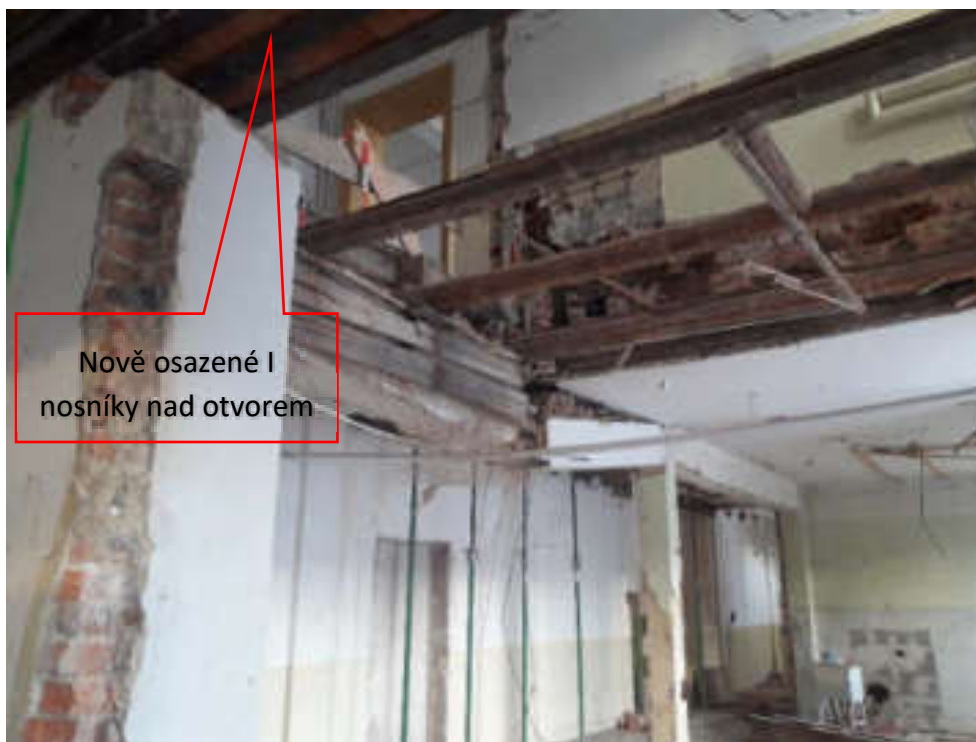
Pohled z 2.NP přes stropní konstrukci do 3.NP. Podélný průvlek vykazuje nadměrné deformace v důsledku havárie příčné nosné zdi (zdivo se celé zřítilo na strop nad 1.PP), na které byl uložen. Vyznačen nově provedený překlad nad otvorem z I nosníků. U stropní konstrukce zbyly pouze podhledové nosníky což svědčí, že iniciátorem havárie nehodl být pád stropu nad 2.NP.

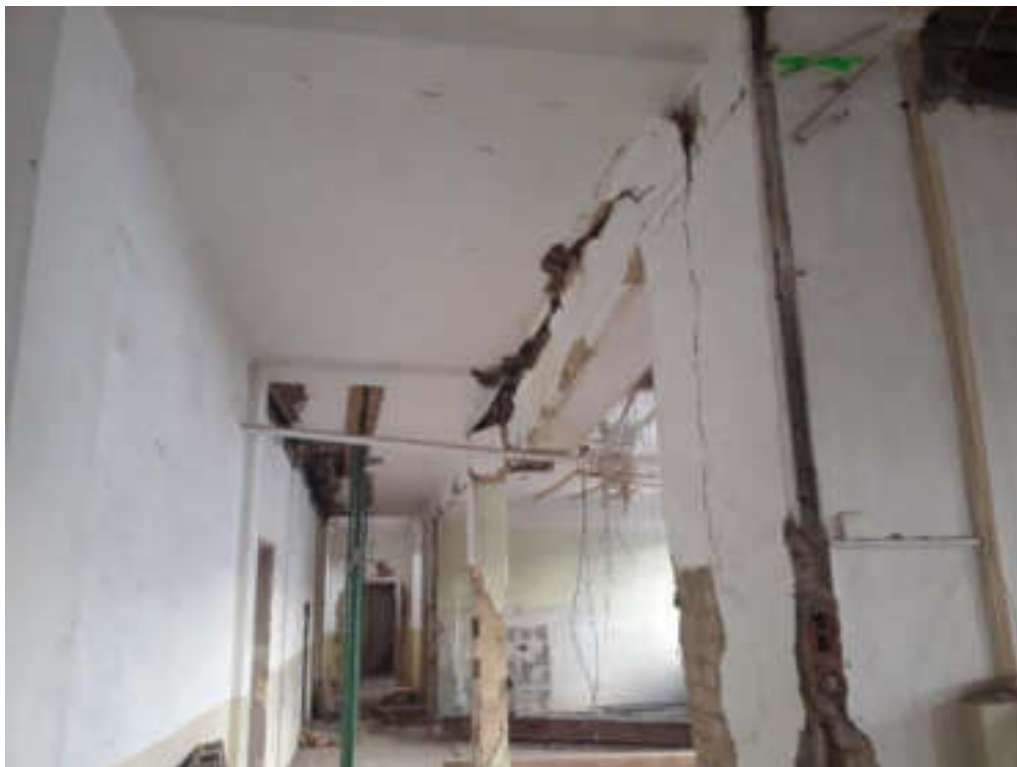
2.NP. Před bouracími pracemi zhotovitel nezabezpečil řádně podchycení okolních konstrukcí tak, jak požadoval projekt.

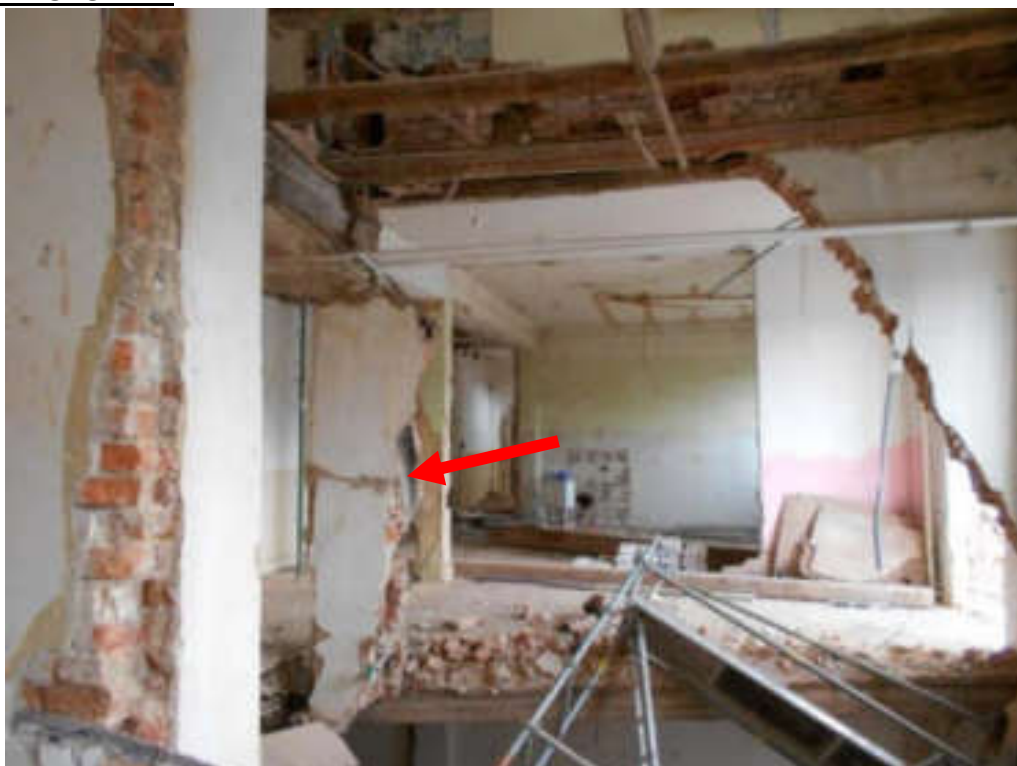
2.NP. Na obrázku vyznačen komínový průduch, který nebyl zabetonovaný před bouracími pracemi tak, jak požadoval projekt.

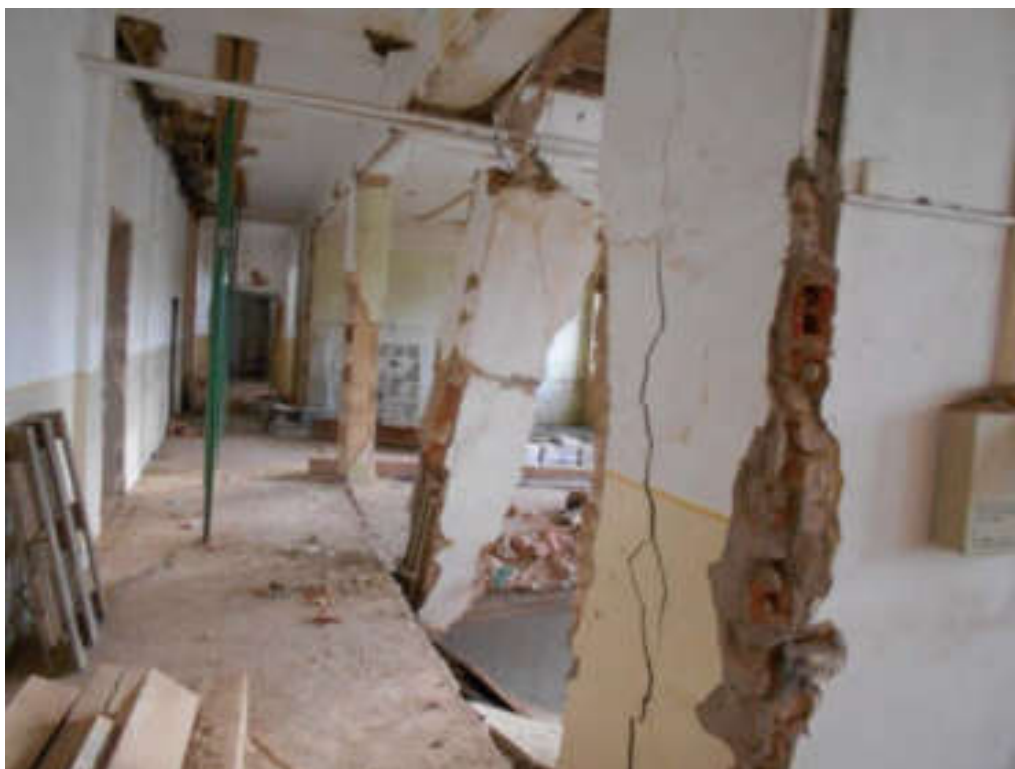
Stavebně technický stav stropů a stěn v místě havárie, 2.NP. Průvlak provedený v podélné stěně chodby byl podepírán ocelovými příhradovými sloupky. Průvlak byl tvořen prostými nosníky, které byly spojeny v místě stojiny pásovinou.

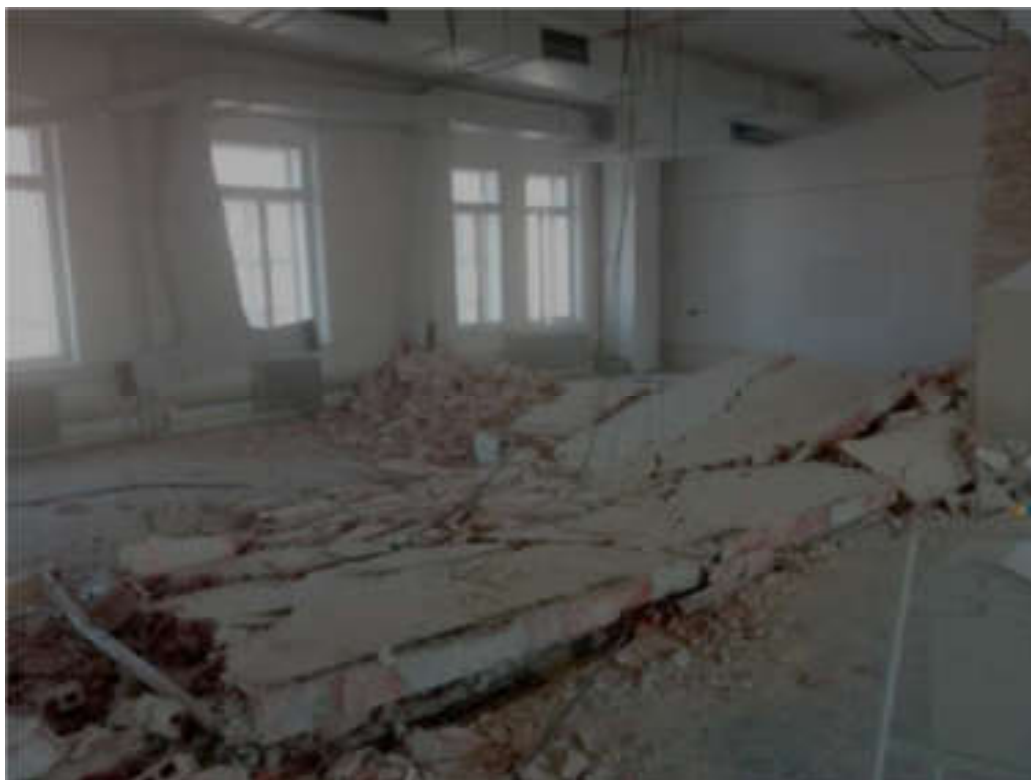
3.NP. Místnost do ulice. Ze zjištěného stavu příčky je prokazatelné, že příčka byla stržena. Tato dělicí příčka byla tl.15 cm. Stropní konstrukce byla v důsledku pádu zatížena dynamickým zatížením. To svědčí, že zhotovitel neprováděl řádně bourací práce.

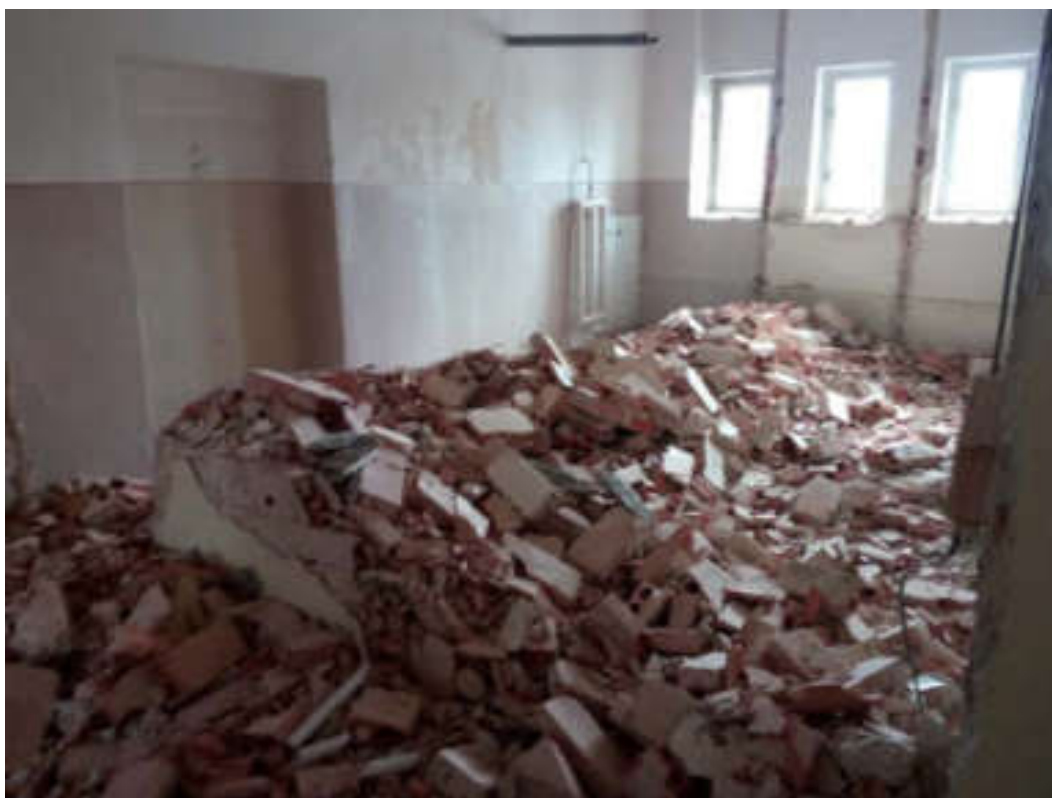
Suť z příček v místnosti sociálního zařízení nebyla průběžně vyklížena.

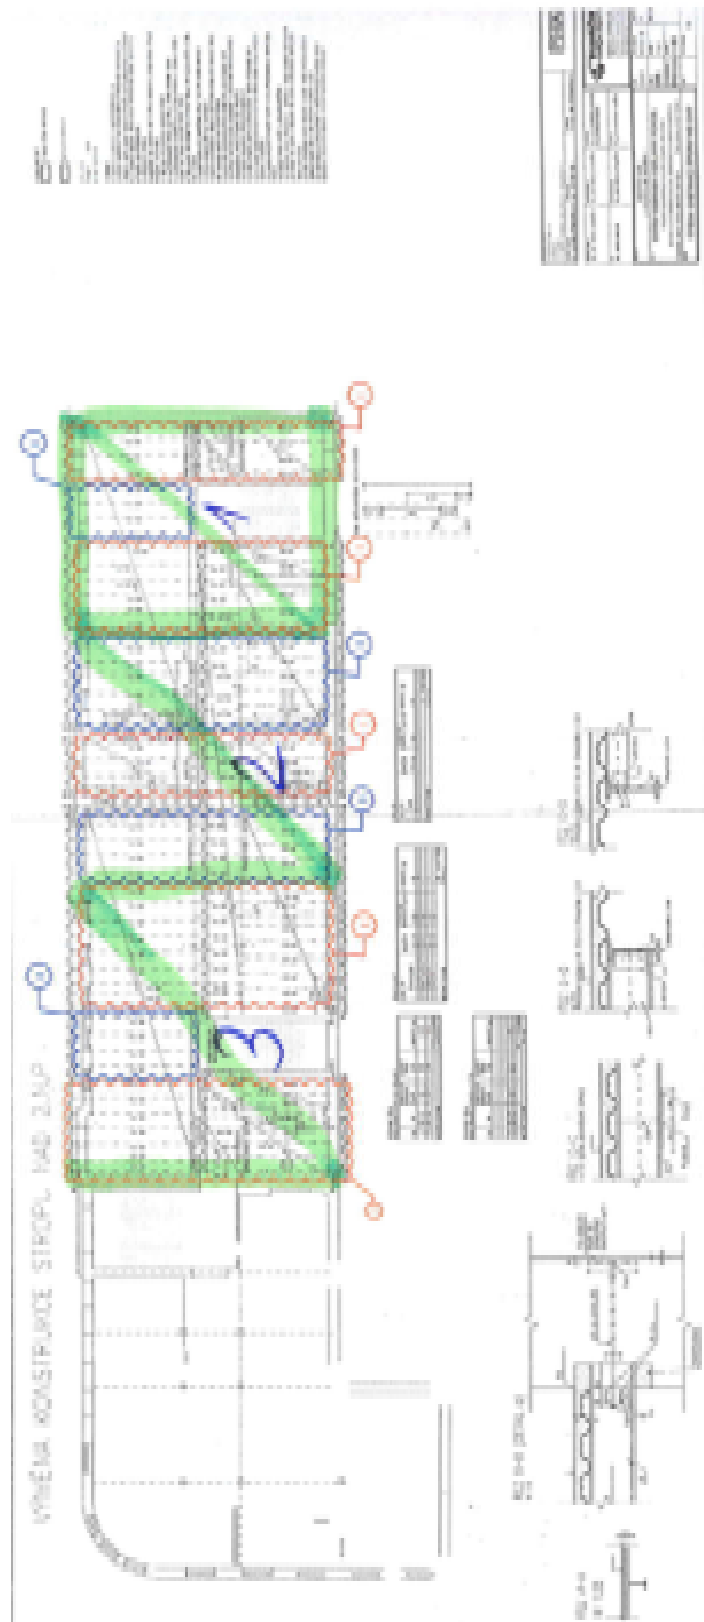
Z doložené fotodokumentace je prokazatelné, že zhotovitel nepostupoval dle projektem navržené výměny konstrukce stropu. V důsledku tohoto nedodržení bylo nutné zabezpečit obvodovou zeď u ulice Podhorská ocelovou konstrukcí.

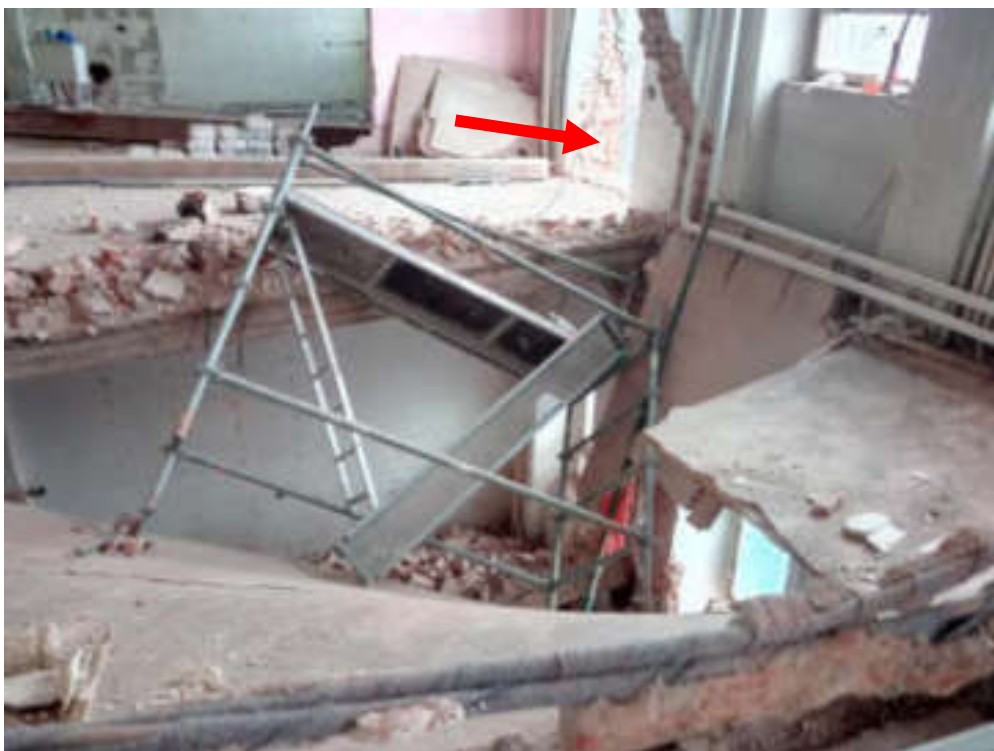
Havárie stropu, na kterém bylo umístěno lešení. Na obrázku vyznačen prostup obvodovou zdí, kde se vyklízela suť v 2.NP.

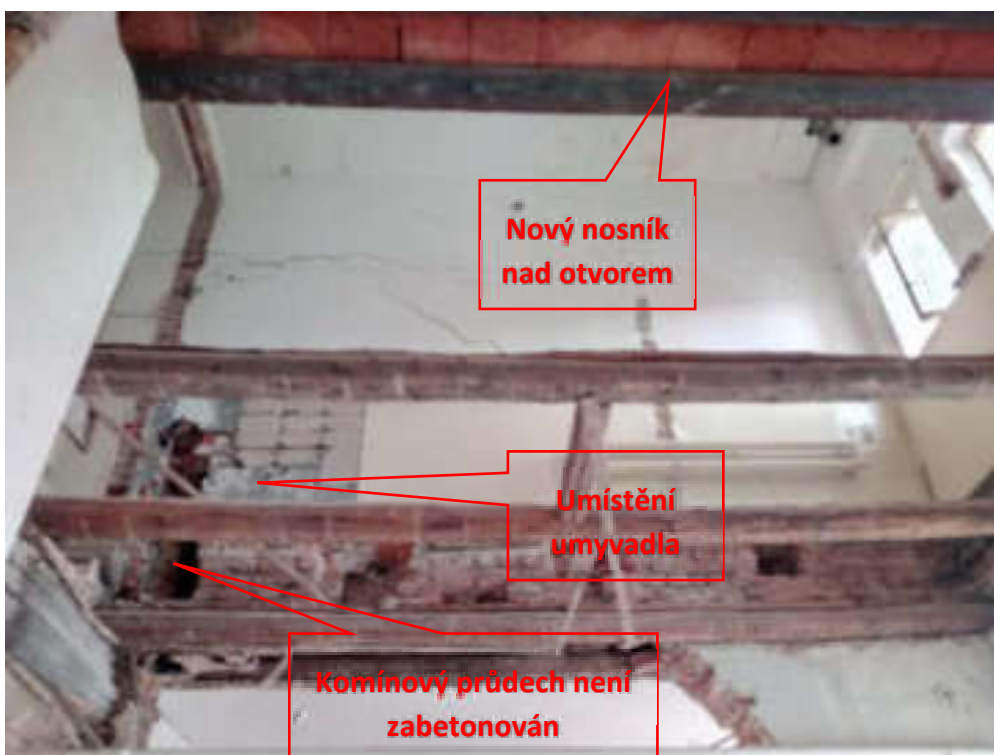
Na obrázku je prokazatelné, že ve 2.NP byl osazen nový nosník nad otvorem v nosné stěně z ocelových I nosníků vyplněných plnými pálenými cihlami. Ve stěně poškozené trhlinami je prokazatelné, že komínové průduchy v době vzniku škody nebyly vyčištěny a zality betonem.

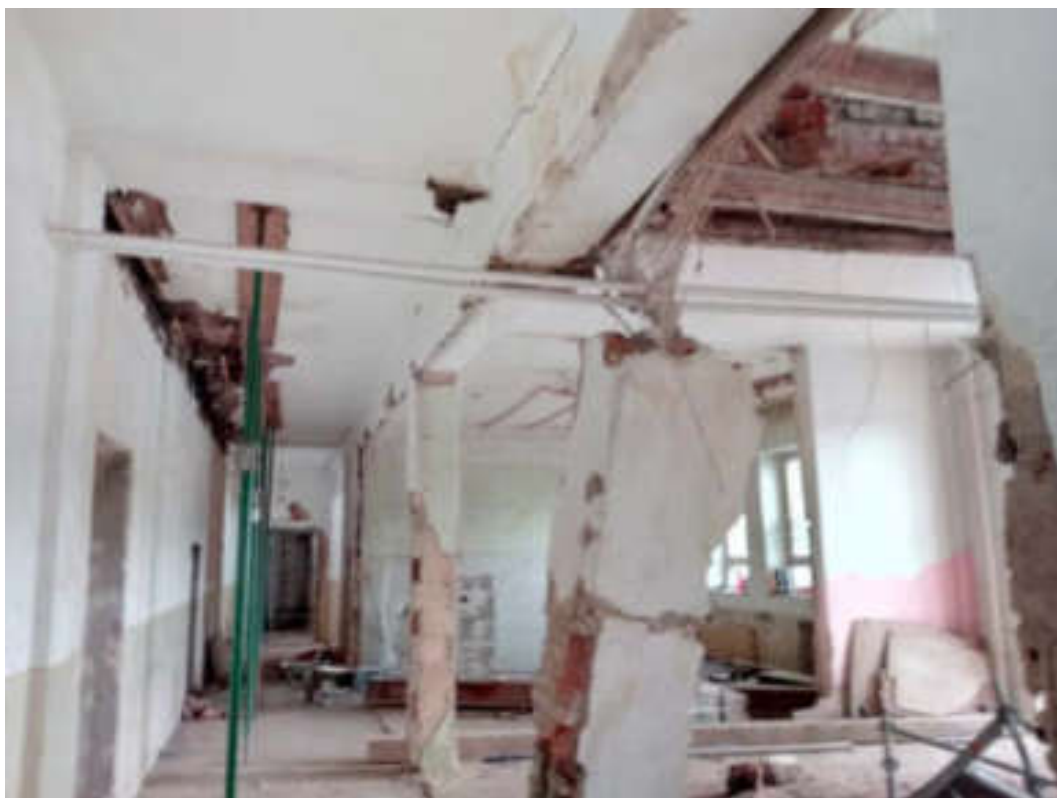
V době vzniku havárie nebylo provedeno řádné vystojkování stropních konstrukcí jak požadoval projekt.
Stav ve 2.NP.

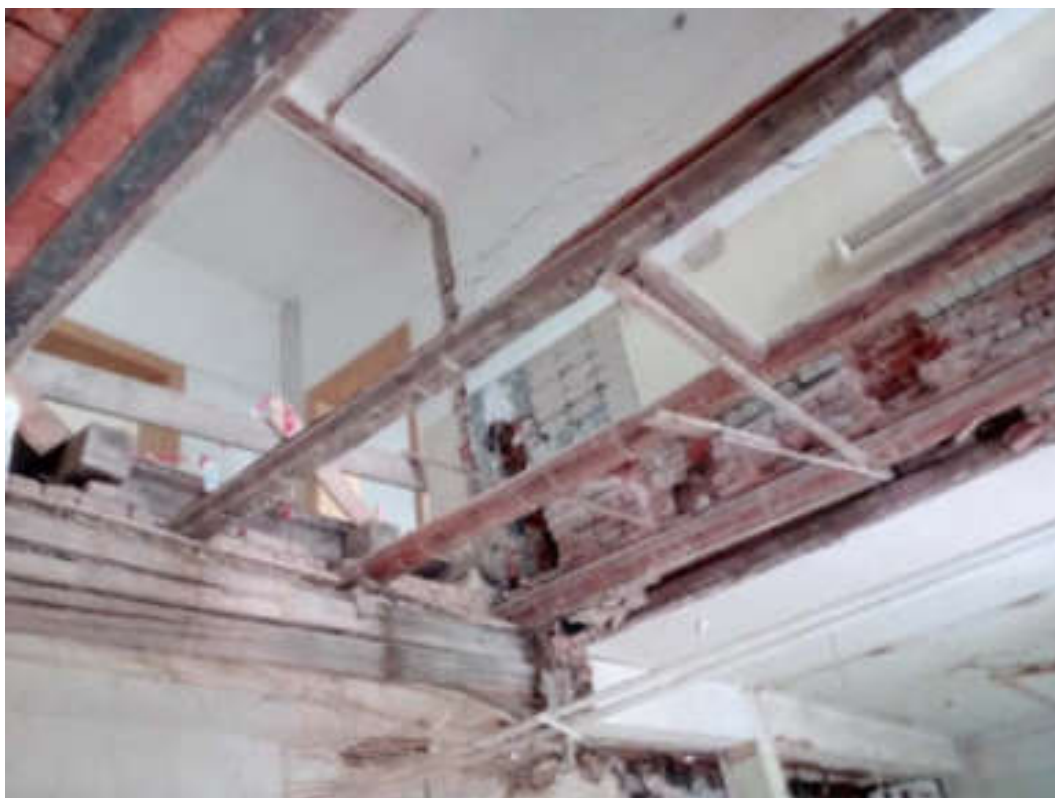
3.NP. Pohled na stavebně technický stav příčné vnitřní nosné zdi z plných pálených cihel poškozenou šikmými trhlinami. Na povrchu zdiva patrné umístění původního obkladu a potrubí umyvadla.

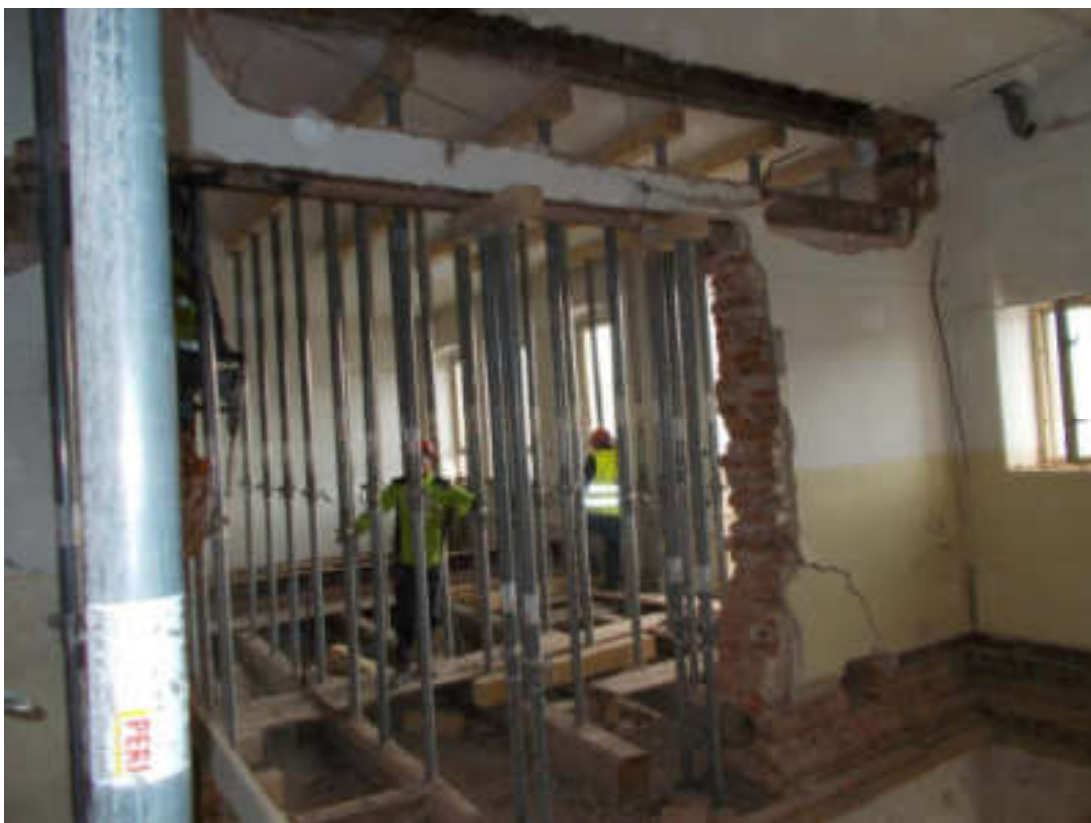
Vybourání poškozené nosné příčky ve 3.NP.

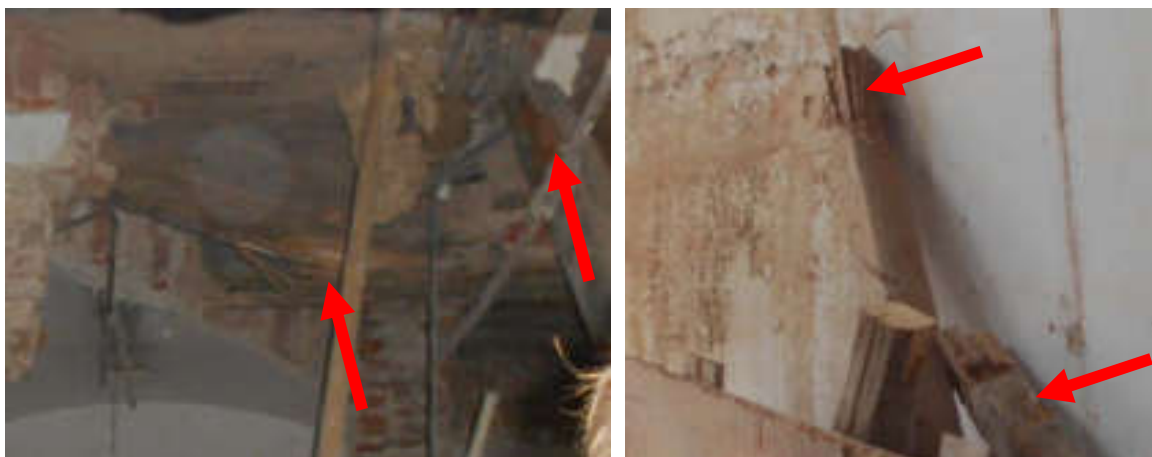
Přestože se jedná o prvky dlouhodobé životnosti, tak nelze vyloučit v daném případě nebezpečí poruch stropních dřevěných konstrukcí, kde hrozí nebezpečí jejich degradace a to v místech, kde je zdroj vody, umyvadla v učebnách, sociální zařízení, otopná tělesa ÚT apod. V důsledku zatékání došlo k poškození dřevěných trámů hnilobou.

Poškození dřevěných prvků hnilobou v důsledku zatečení v minulosti a před předáním stavby.
