Znalecký posudek č. 5007-187-2020

na COV LK řemesel – SŠŘS Jablonec nad Nisou

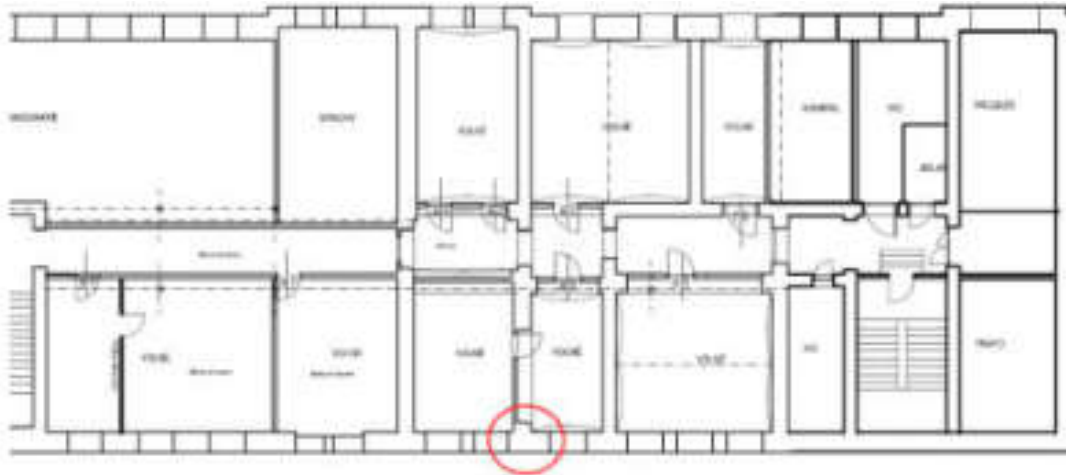
Místo selhání konstrukce

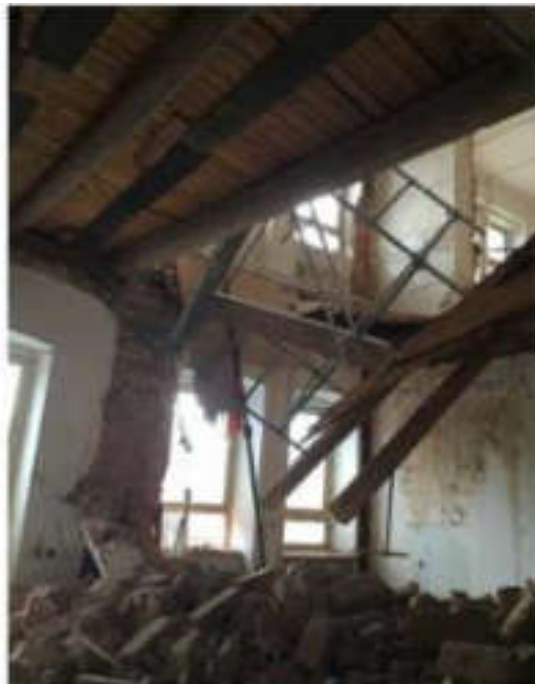
Pohled na havarovaný pilíř kolmý na fasádu – hladká styčná plocha bez vazby zdíva

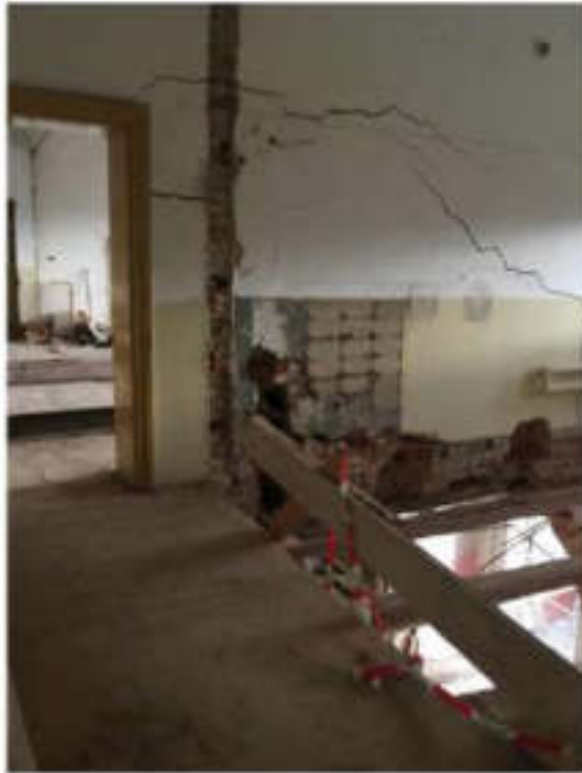
Stěna ve 3.n.p. „visí“ bez opory, navíc je oslabená kominovými průduchy

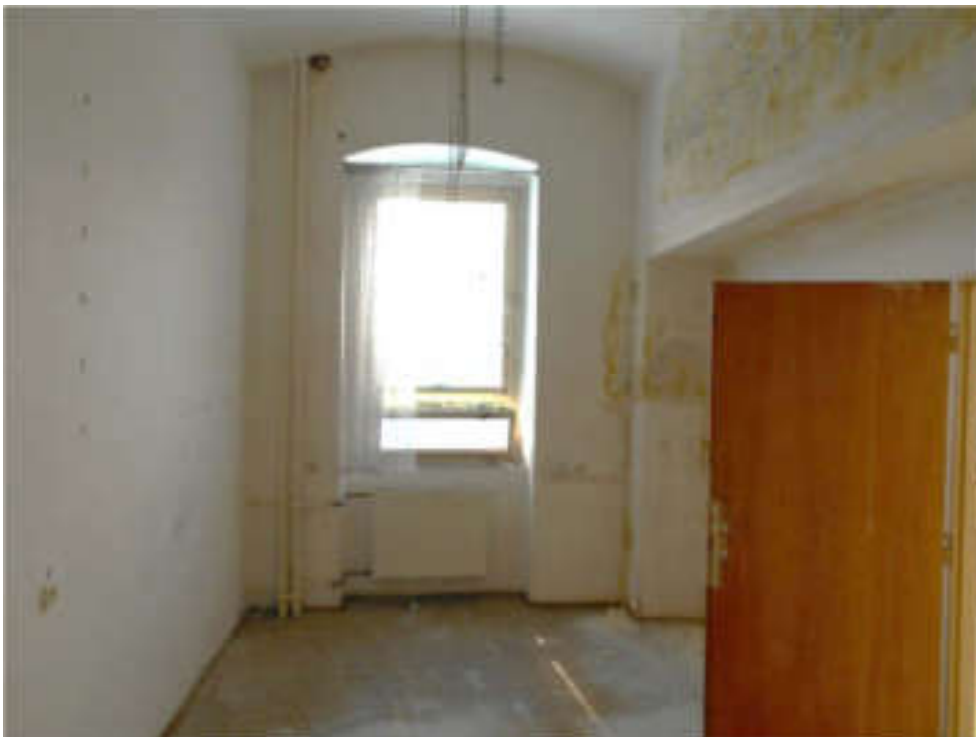
Zamokření zdiva a vnitřních omítek v důsledku havárie vodovodního potrubí. Na obrázku patrné provedení pilíře u obvodové zdi, kde došlo k havárii. Pilíř o výšce cca 2,4 m.

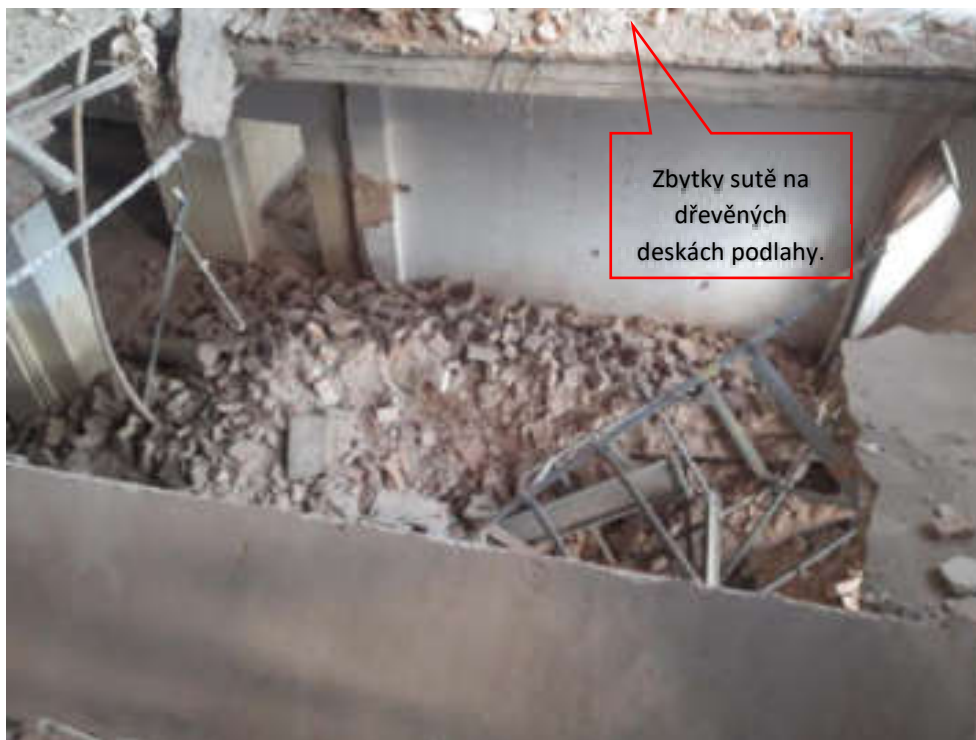
Zřícený dřevěný trémový strop nad 1.NP, zřícená příčná zeď a zřícená cihelná klenba stropu- u tohoto stropu zůstala konstrukce podlahy-dřevěné trámy a prkna podlahy, na kterých je patrná suť.

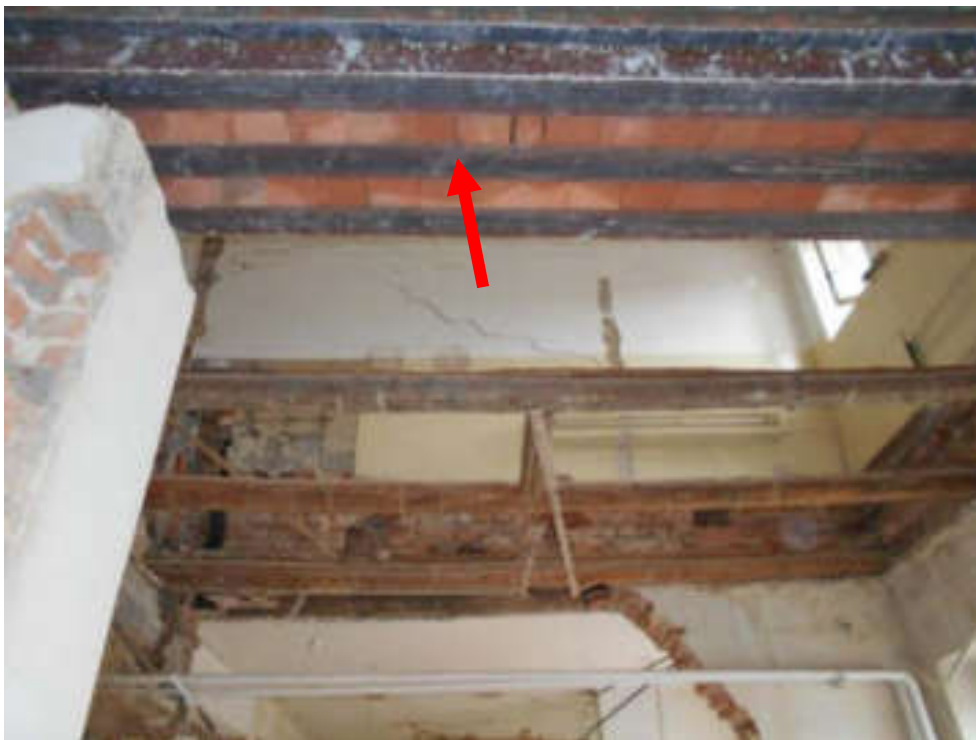
Pohled z 2.NP do 3.NP. Ve 3.NP bylo u střední zdi osazeno umyvadlo. Ve vedlejší stěně byly nad otvorem osazeny tři ocelové nosníky I. Nosníky na spodní pásnici byly opatřeny plnými pálenými cihlami.

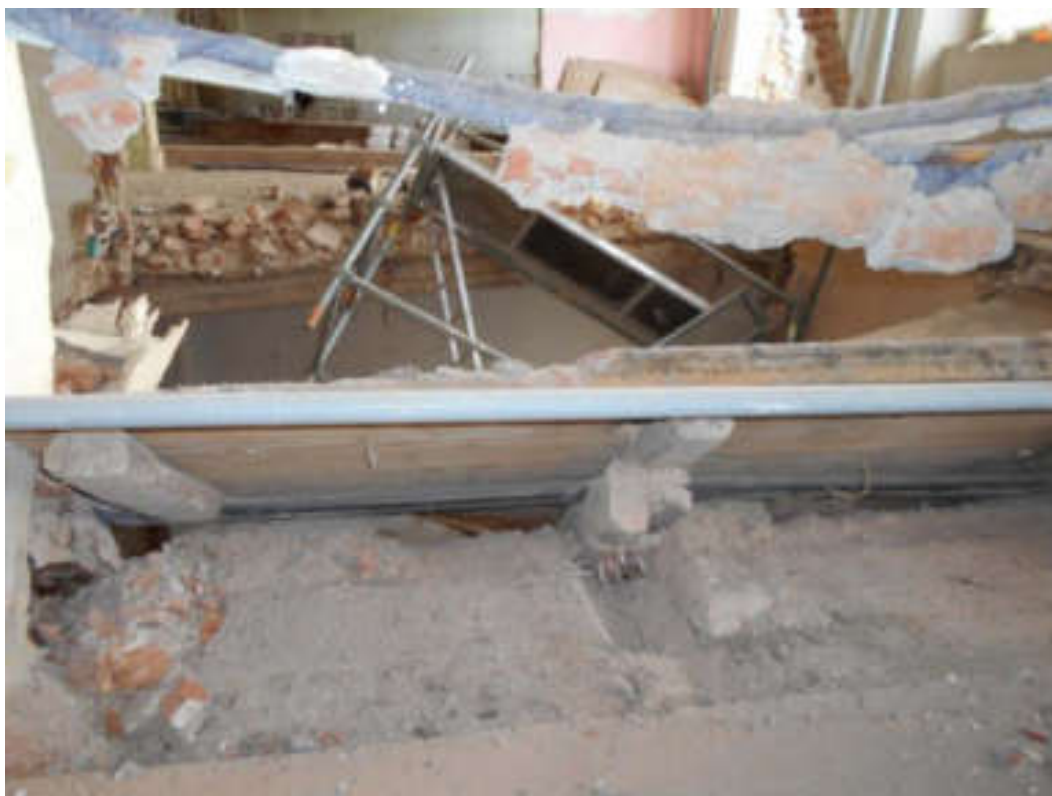
Pohled z 2.NP do 1.NP. Havárie stropu nad 1.NP.

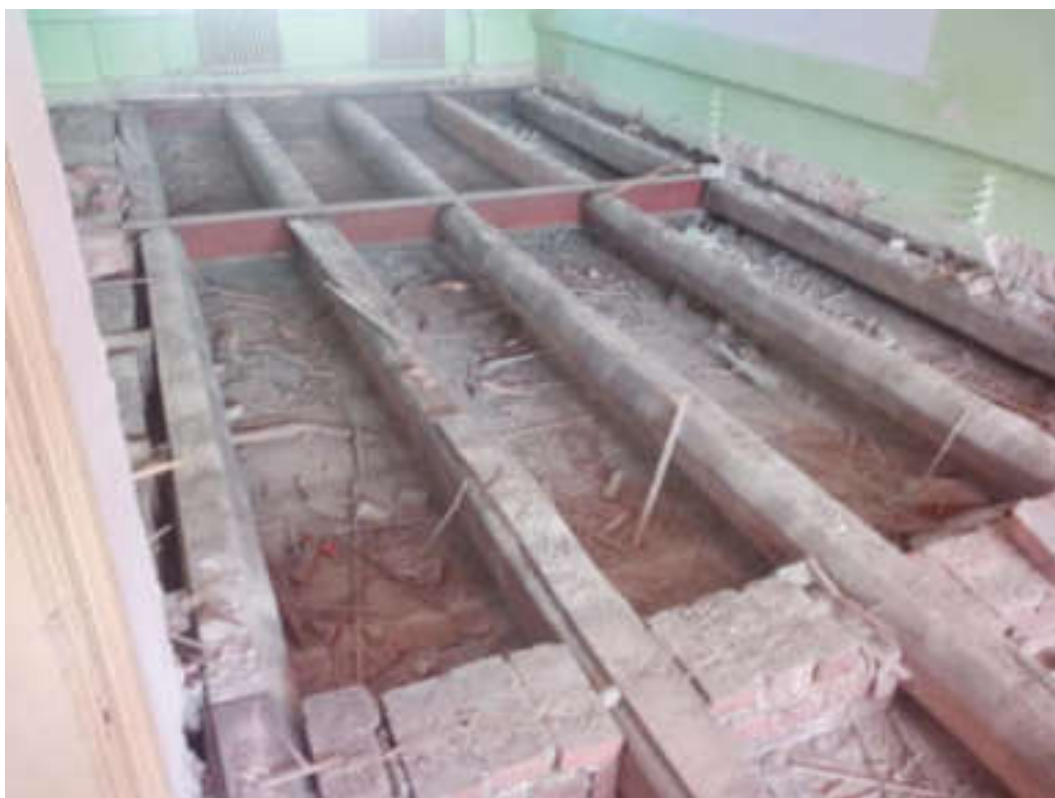
Dřevěné stropní trámy vynášené kovovými stropními nosníky. Dřevěné trámy jdou kolmo k obvodové zdi.

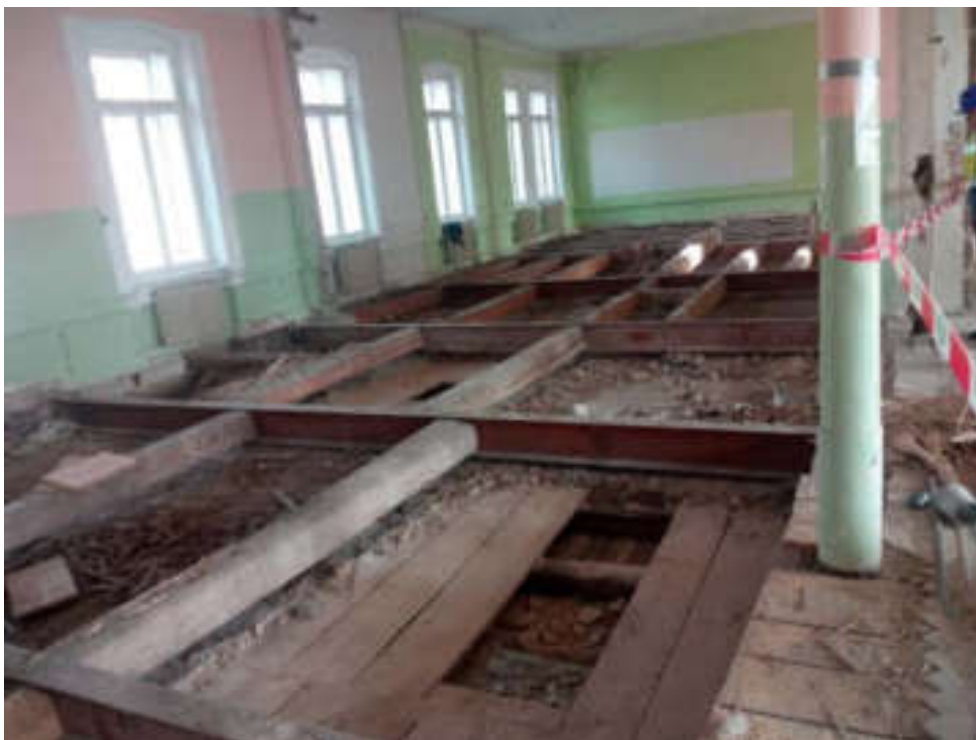
Dřevěné stropní trámy vynášené ocelovými stropními nosníky. Dřevěné trámy rovnoběžně k obvodové zdi. Nosný systém stropu měl být zjištěn u všech místností. Pod stropními trámy záklop, rákosníky a podbití s omítkou, část uliční.

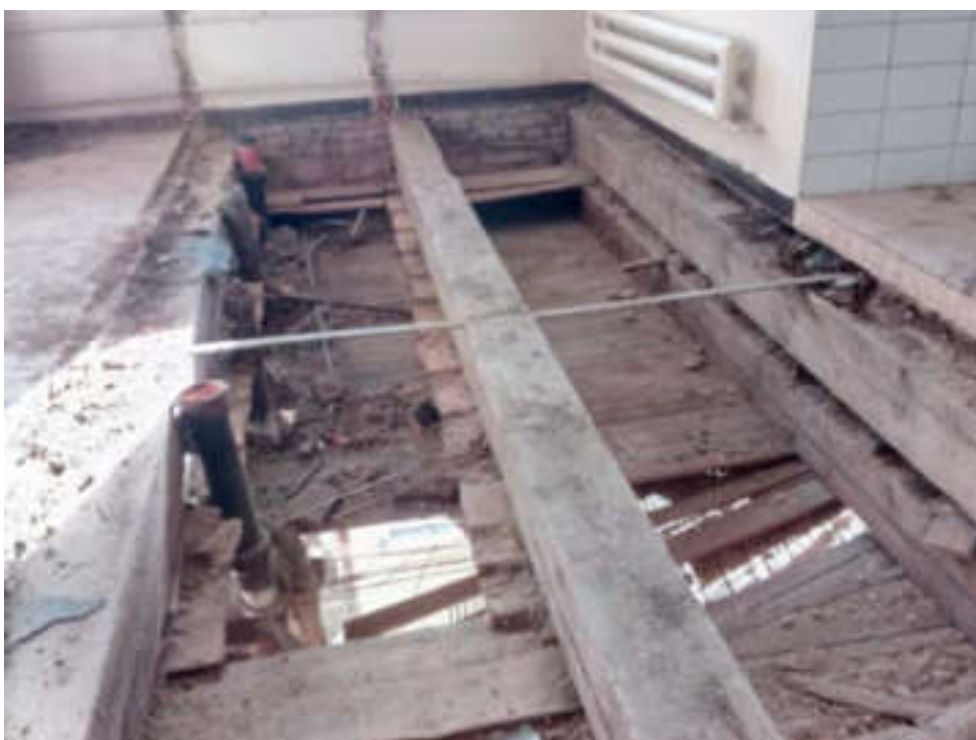
Skutečně provedené prostupy pro ZTI a kanalizaci, fotodokumentace pro místní šetření.

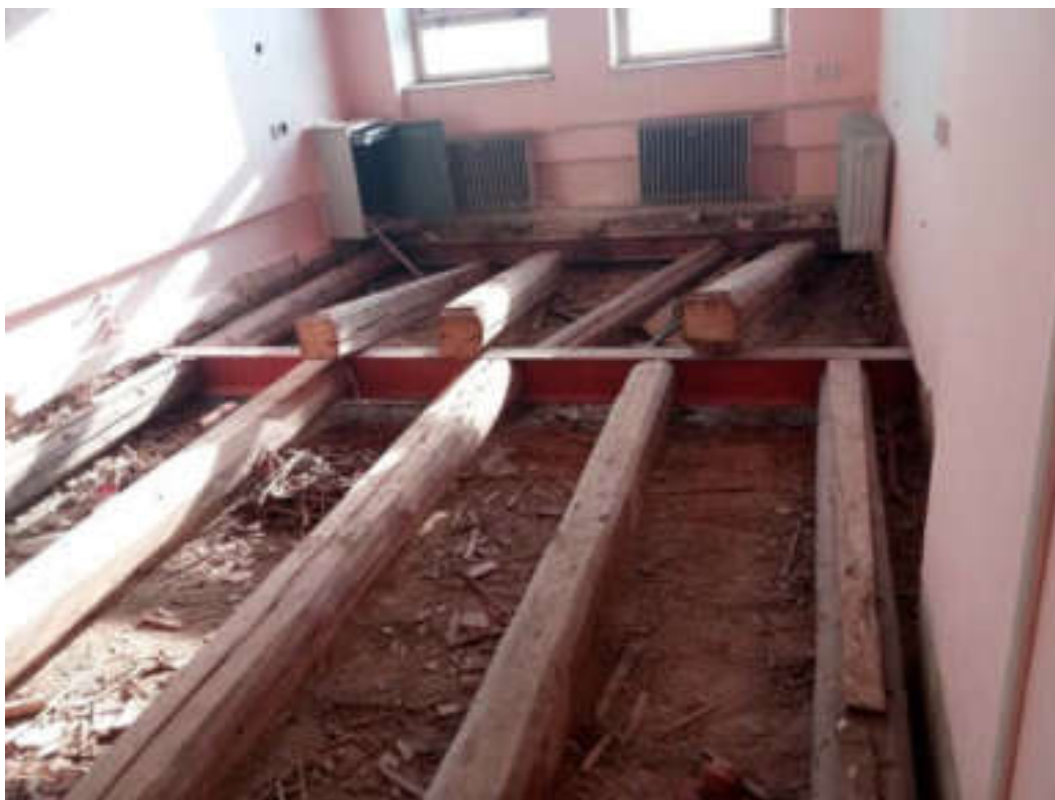
Dřevěné stropnice byly vsazeny do ocelových nosníků na spodní pásnici.

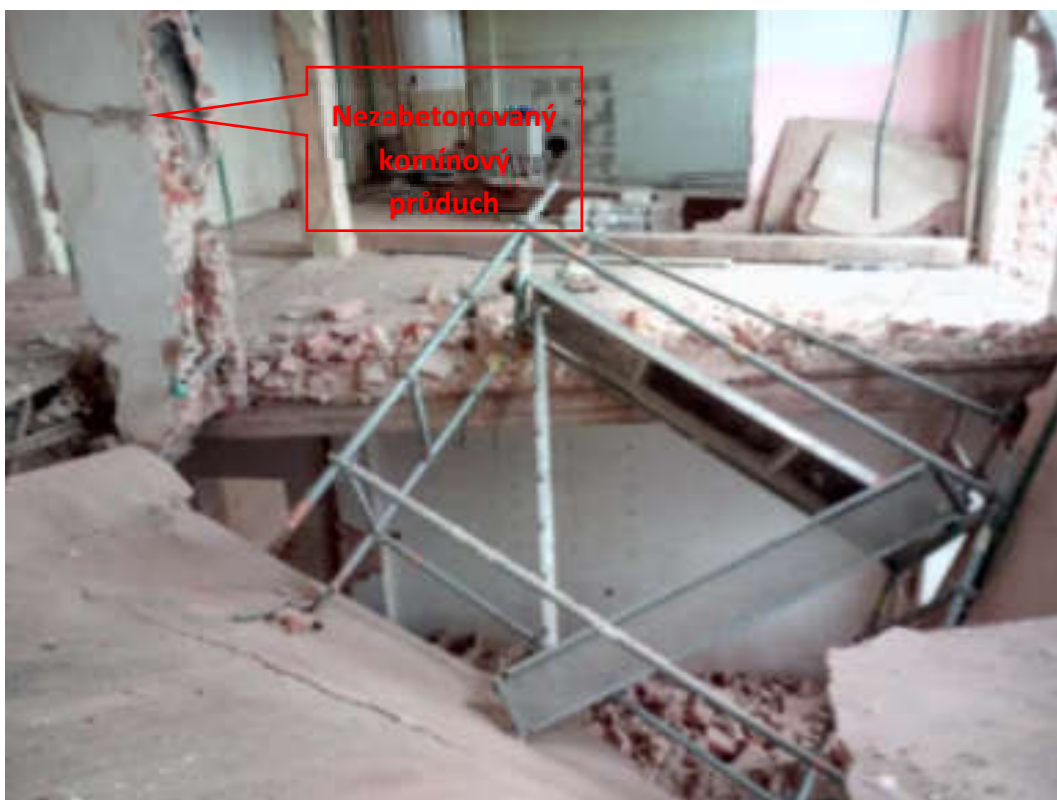
Stav v 2.NP, havárie stropu nad 1.NP.

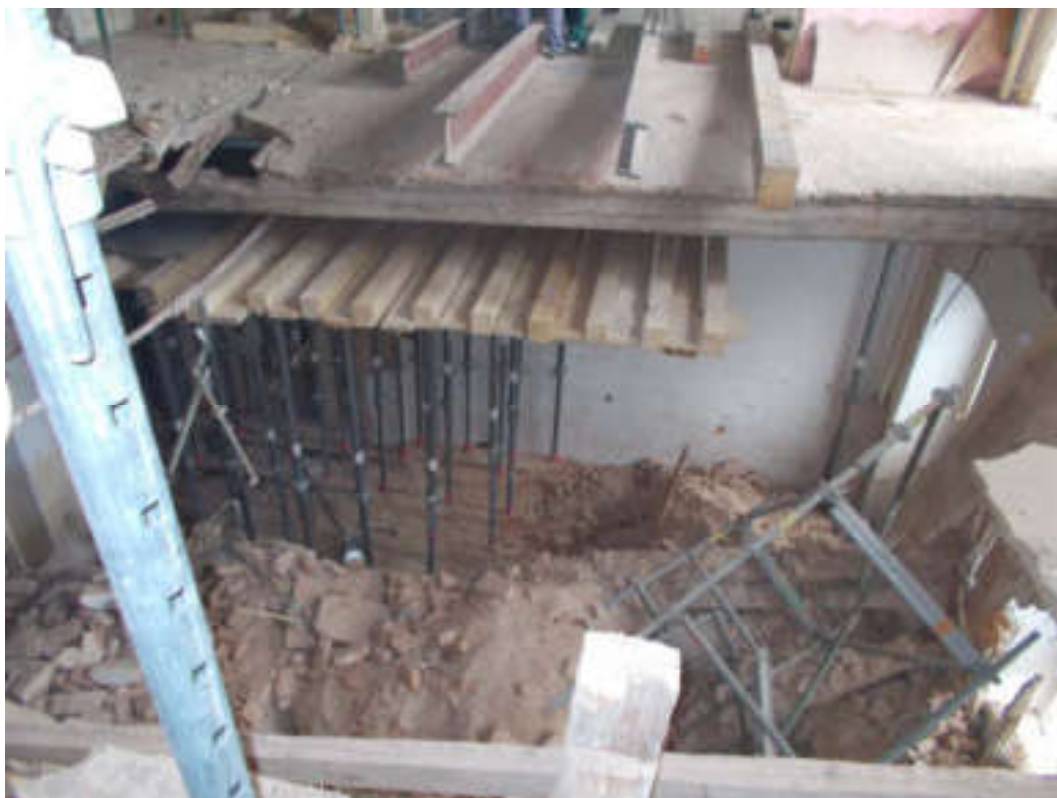
Postup podchyení stropních konstrukcí nad 1.NP.

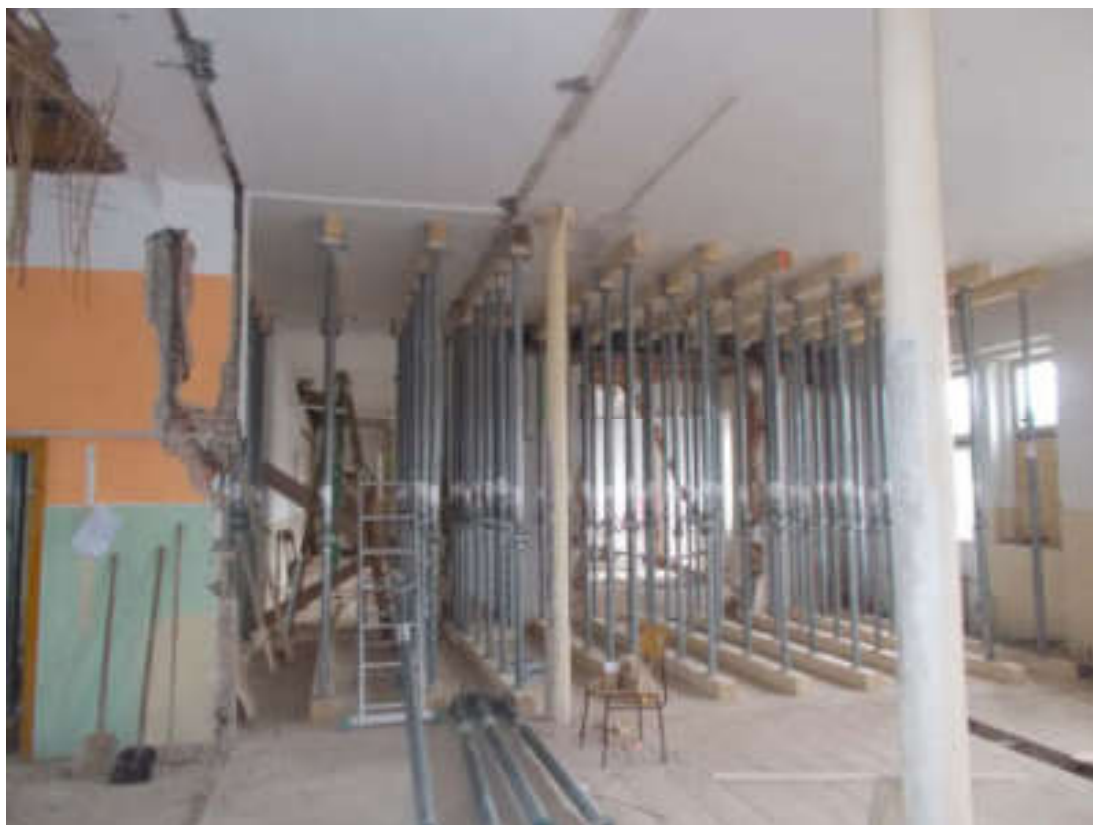
Provedené podchyení v 2.NP. Podchyení stropu nad 2.NP.

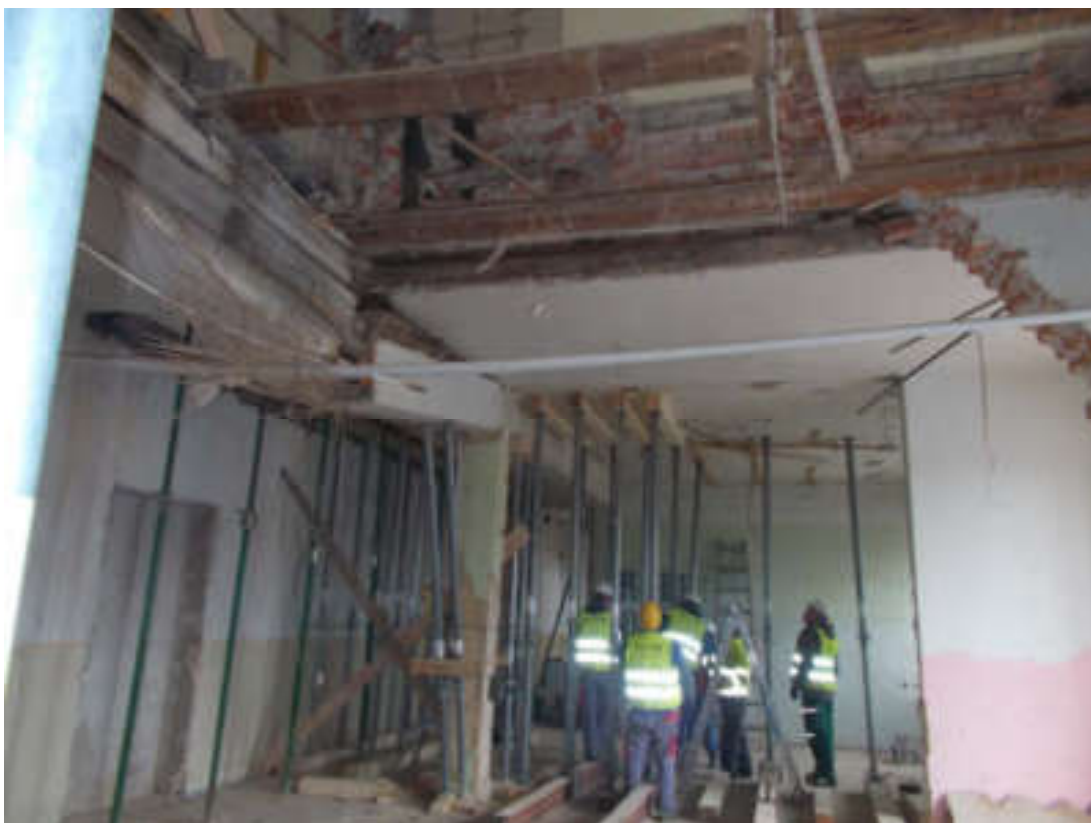
Podchycení stropu nad 2.NP z opačné strany místa havárie.

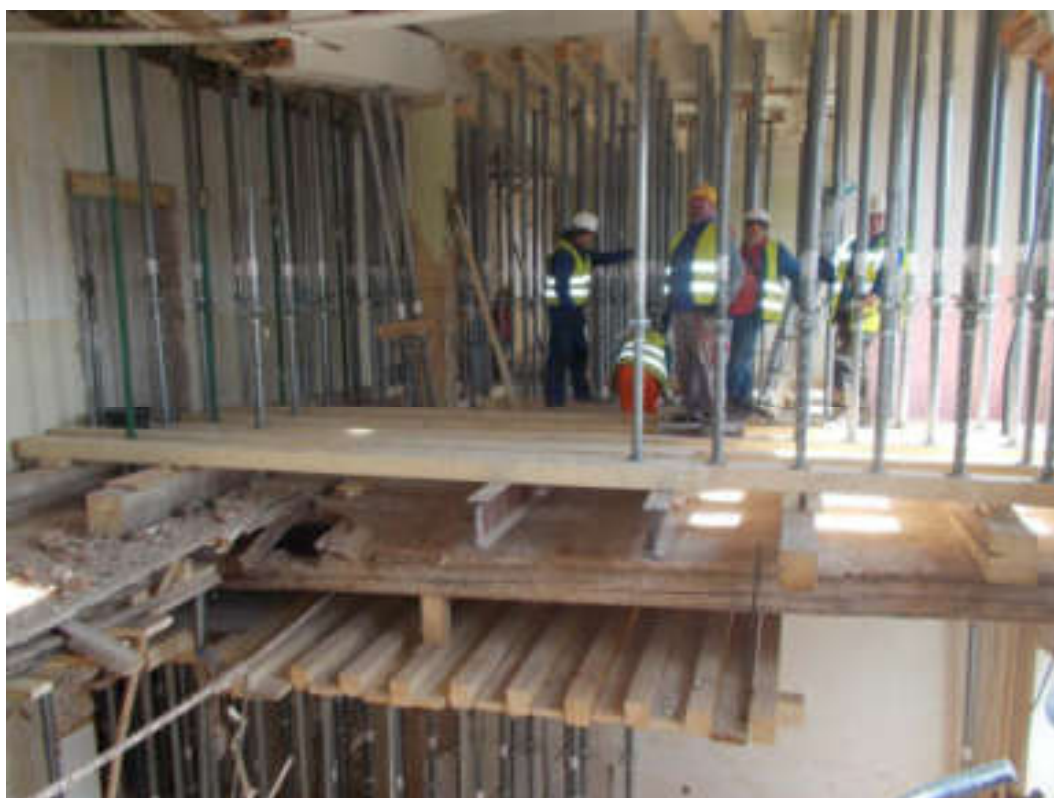
Podchycení v místě havarované nosné příčky.

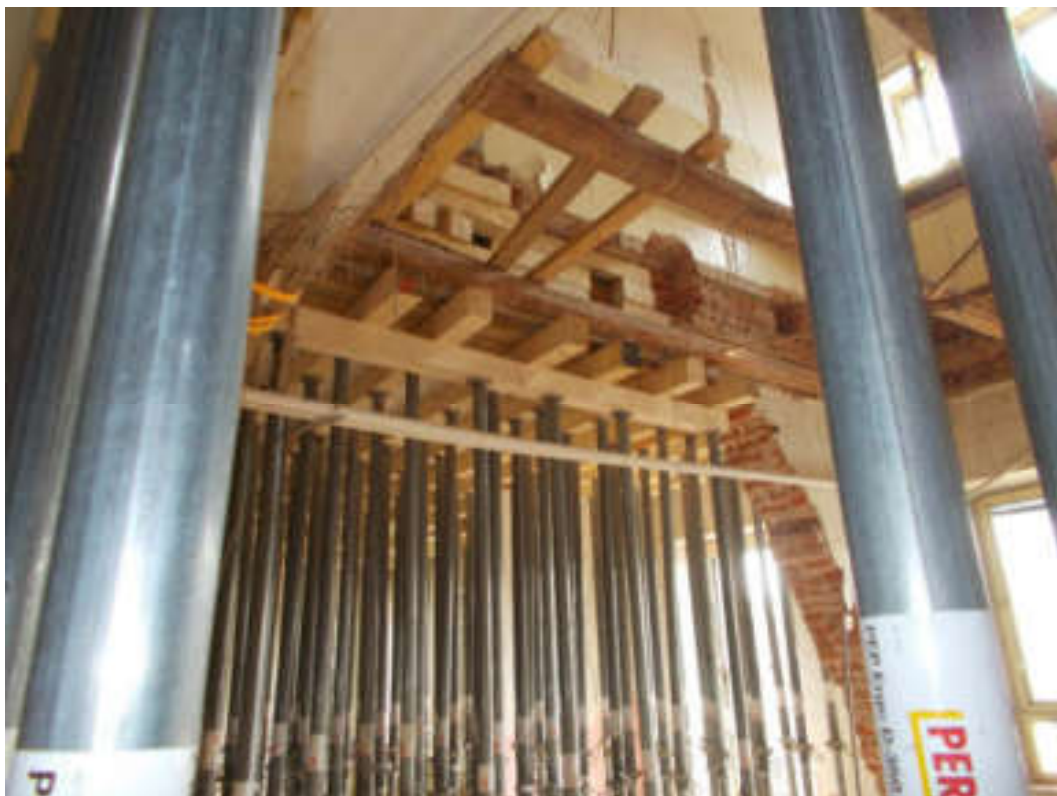
3.NP

Podchycení nosné zdi ve 3.NP. Pohled z 2.podlaží.

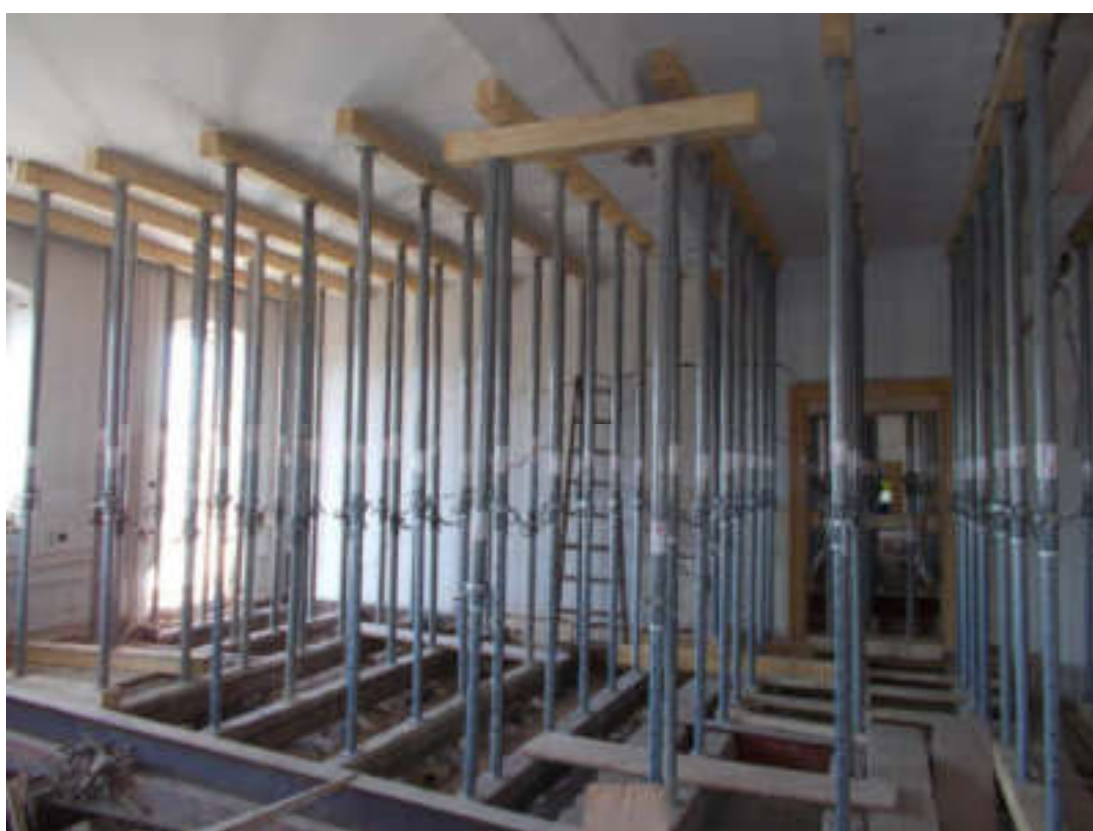
Podchycení stropů u nosné zdi v místě havárie ve 3.NP.

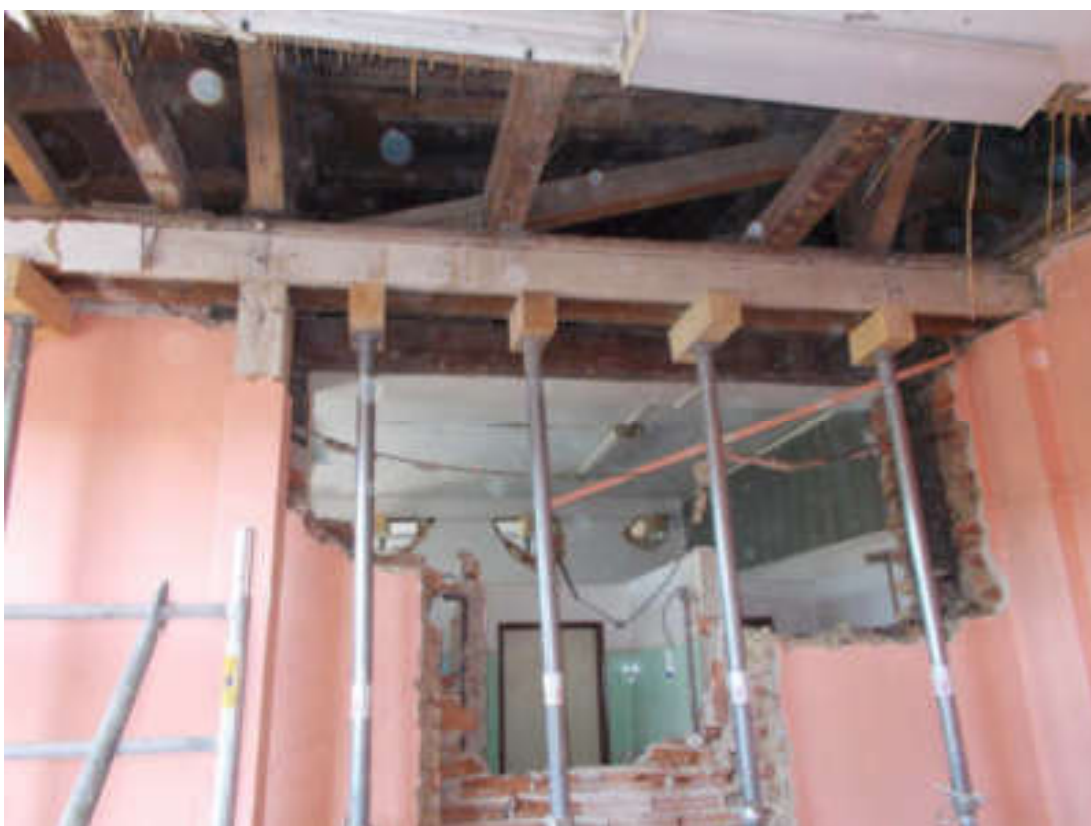
Podchyzení krovu střechy.

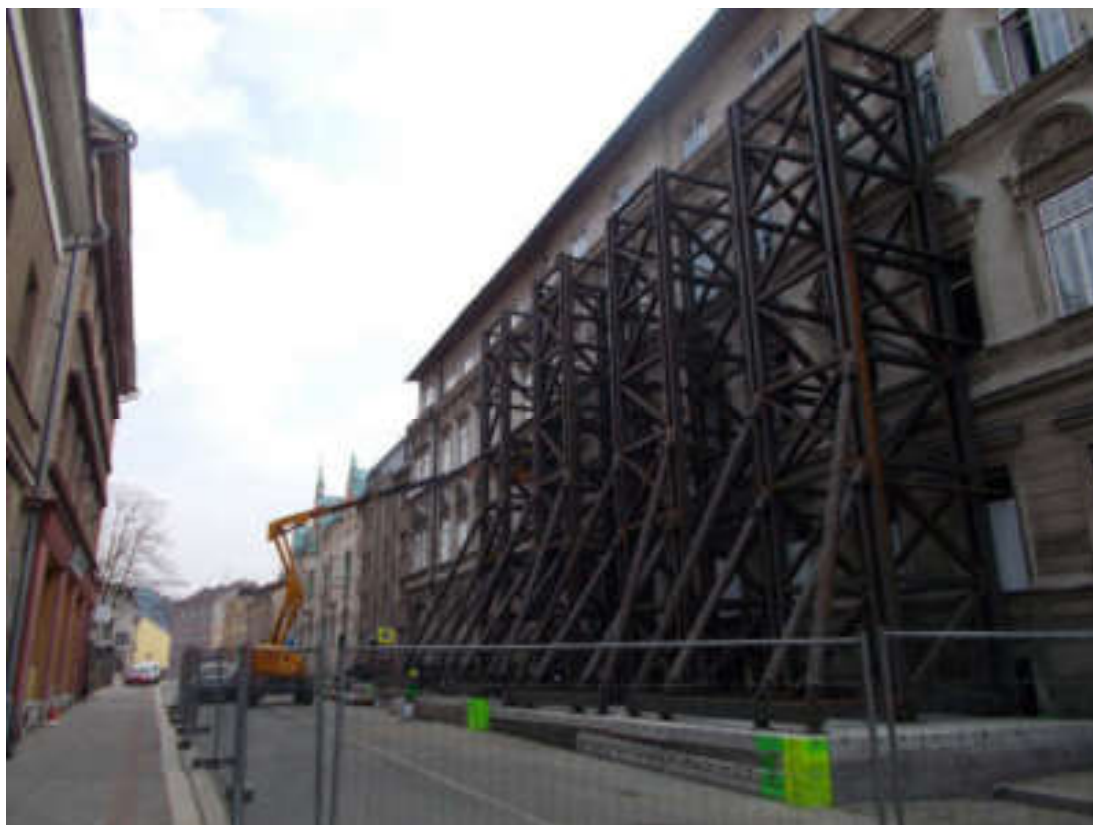
Statické zabezpečení budovy č.p.717 v ulici Podhorská.

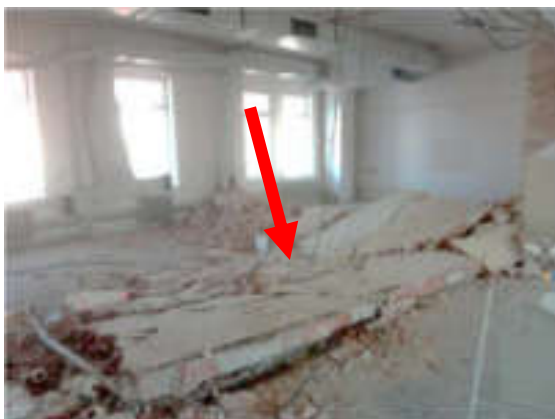
Stržená příčka na strop.

- Z fotodokumentace je prokazatelné, že zhotovitel strhnul dělicí příčku tl.150 mm aniž by ji řádně vyboural. Tímto postupem došlo k nepříznivému dynamickému účinku na konstrukci stropu stavby a jejího okolí. V důsledku tohoto dynamického zatížení nelze vyloučit poškození okolních konstrukcí stavby.

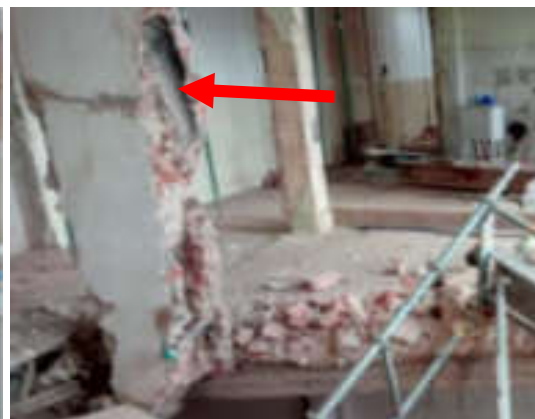
Nezabetonovaný komínový průduch.

Veškeré dozdivky (původní drážky po odstraněných instalacích, nefunkční komínové průduchy apod.) budou prováděny **vždy před stavebními pracemi prováděnými na vodorovných konstrukcích** (výměna stropů apod.). Úpravy ve svislých konstrukcích, pokud není zásadním způsobem porušena jejich stabilita, budou prováděny **vždy od spodního podlaží směrem vzhůru**. V případě výměny částí svislého zdiva, ať již z důvodů degradace materiálu a nebo z důvodů rozsáhlých dozdivek, je nutno provádět za současného podepření přilehlých stropů.

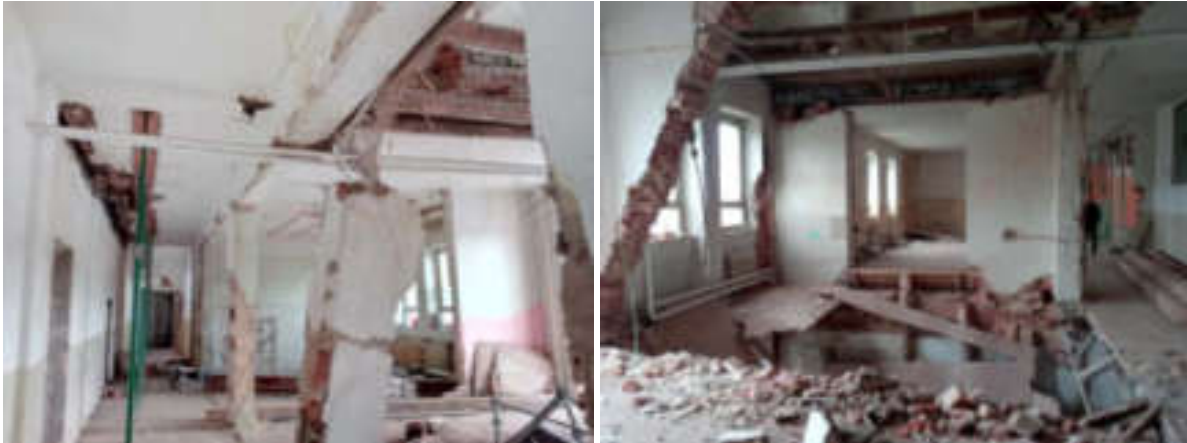
Neprovedené řádné zabezpečení okolních konstrukcí. Chybí podepření stojkami.
