Znalecký posudek č. 5007-187-2020

na COV LK řemesel – SŠŘS Jablonec nad Nisou

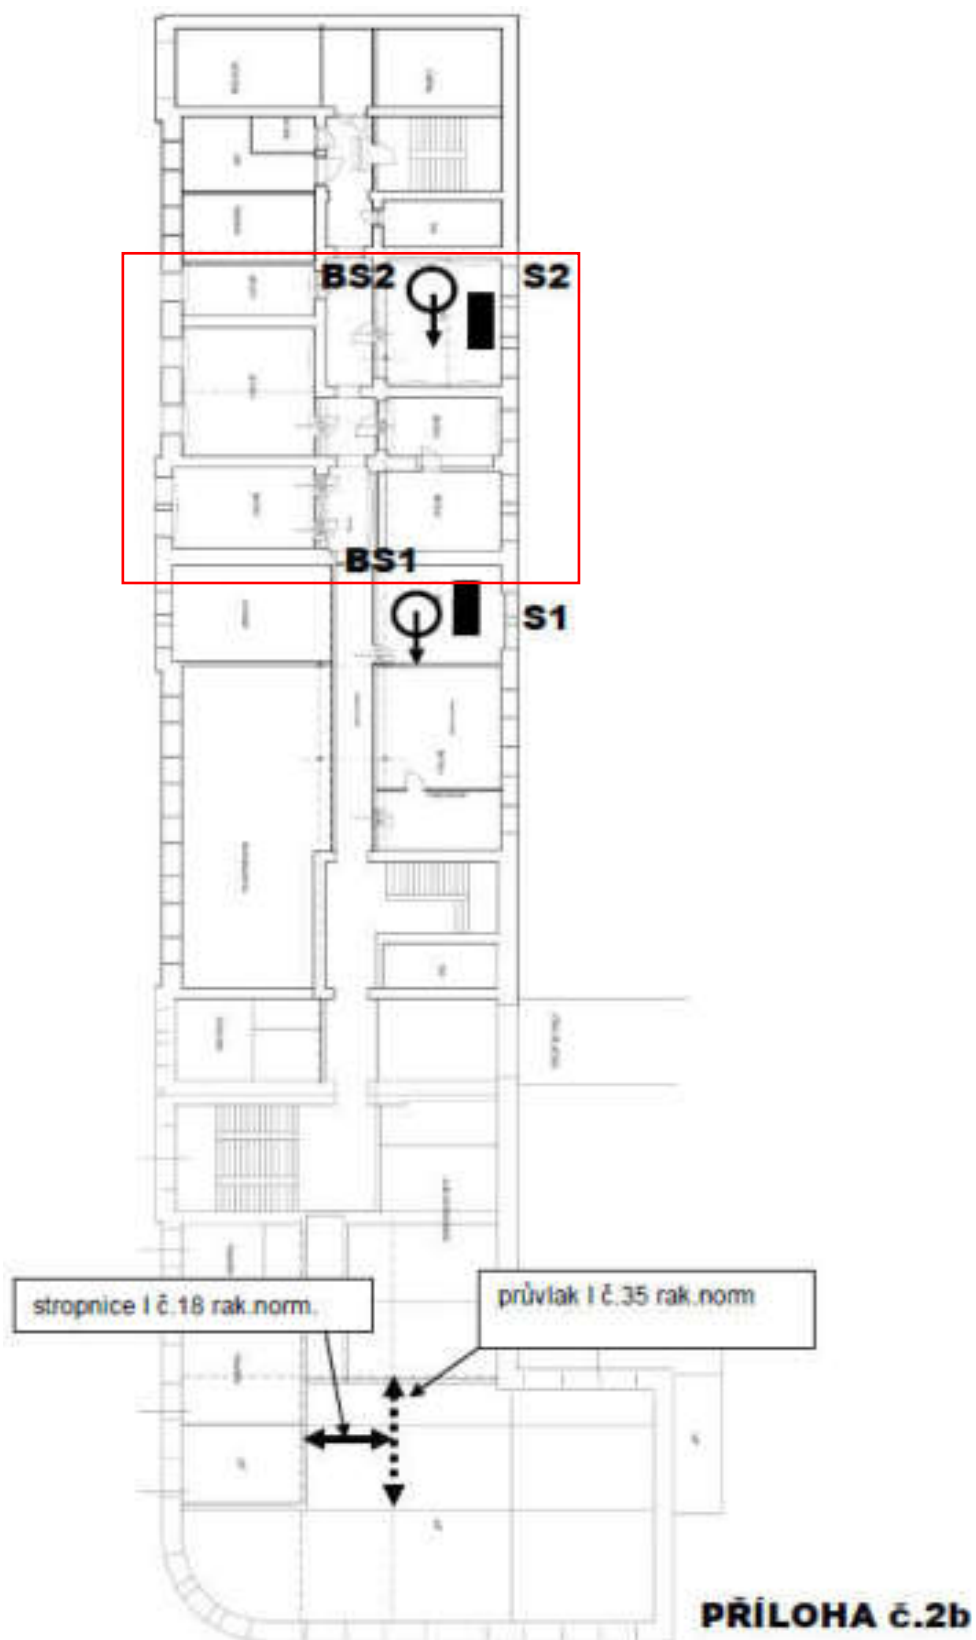
Ve výkrese vyznačen prostor, který byl zasažen havárií v 1.NP.

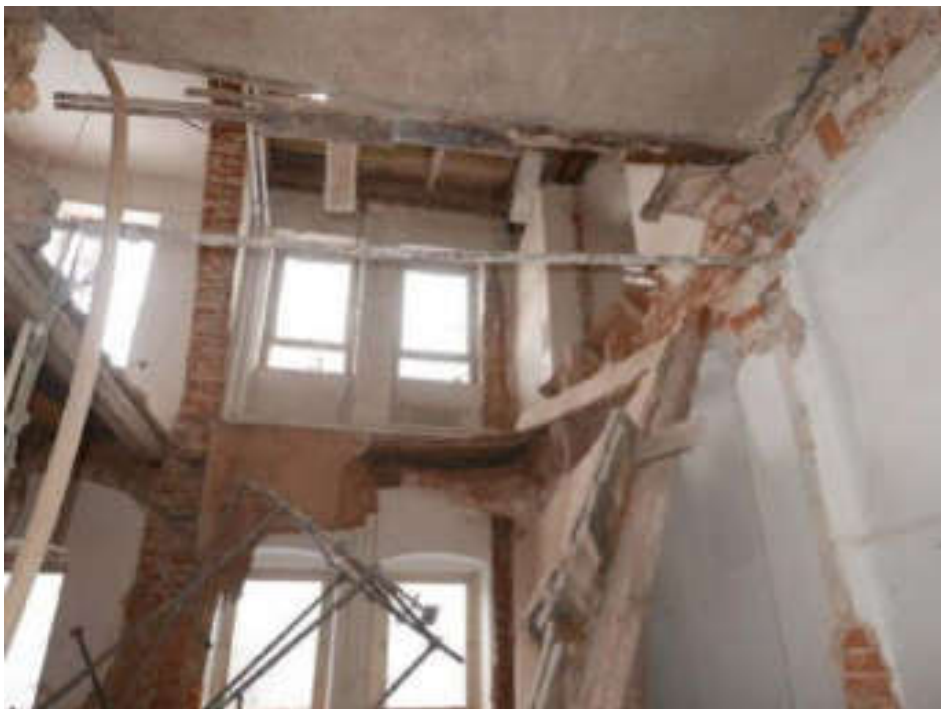
Jak je patrné tak stropní trámy byly uloženy konstrukčně správně kolmo na střední zeď tak, aby pomohly zachytit účinky cihelné klenby ze střední nosné zdi místnosti a pomáhaly tím i stabilitě zděného pilíře u obvodové zdi.

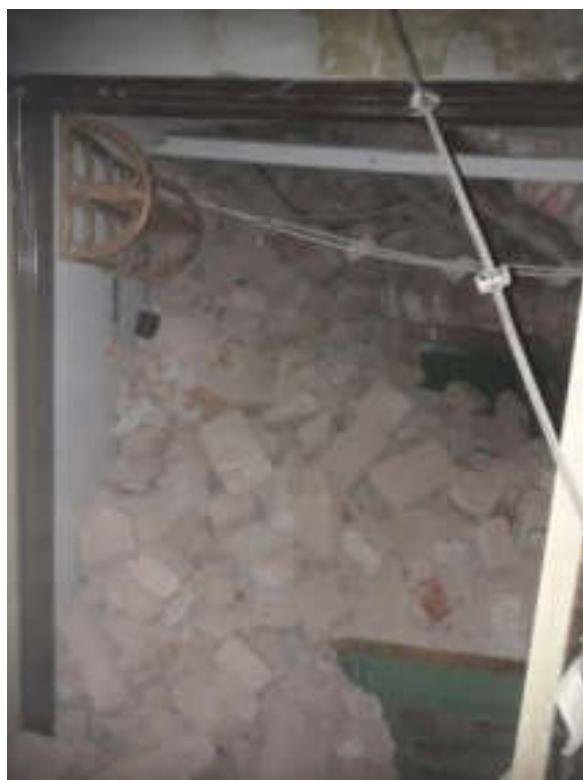
Zával v suterénu, 1.PP budovy č.p. 717.

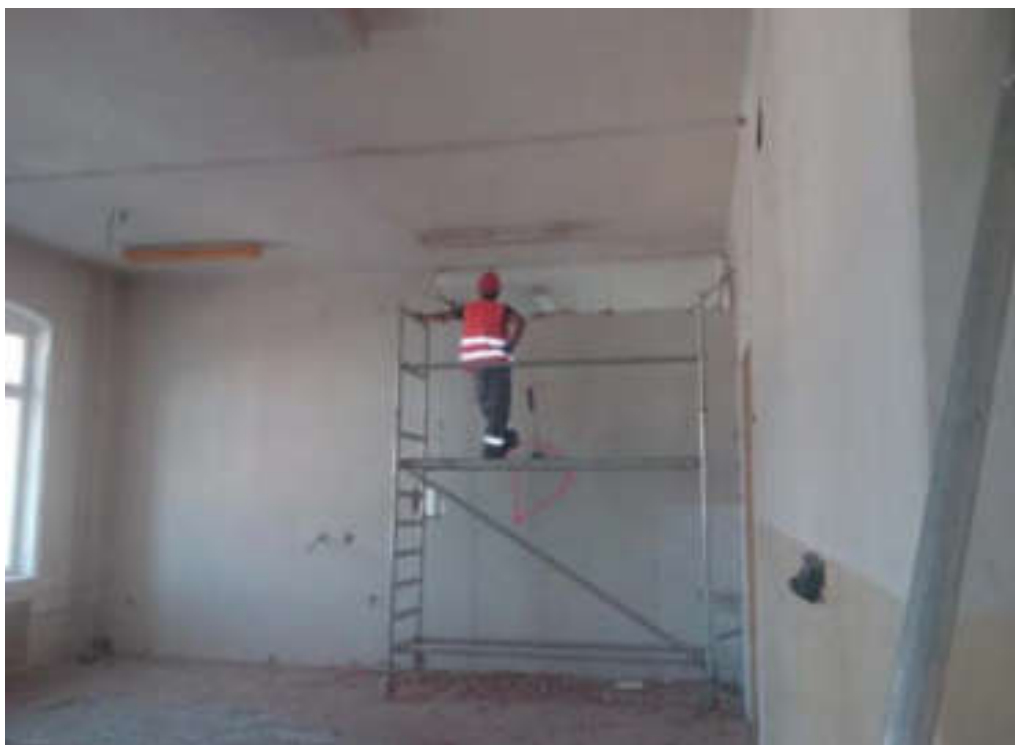
Postup bourání dělicích příček z lešení.

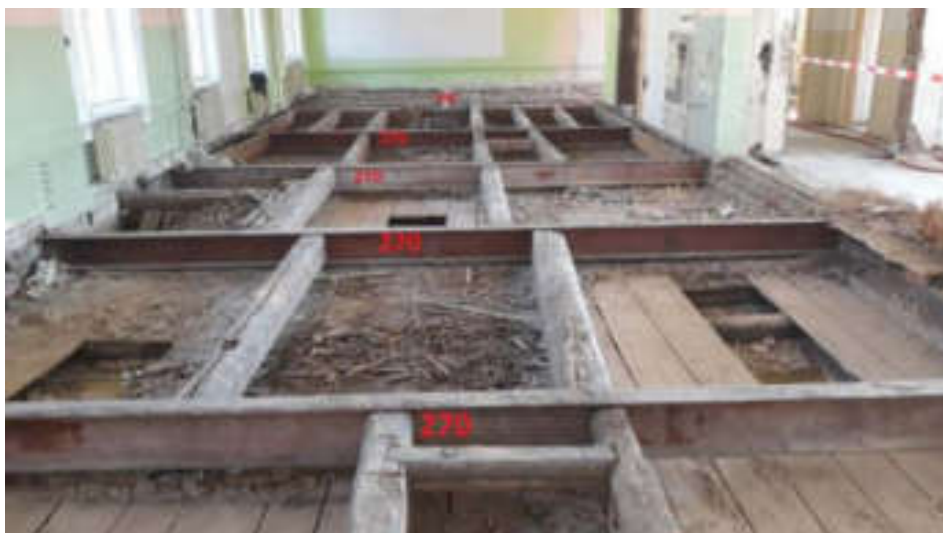
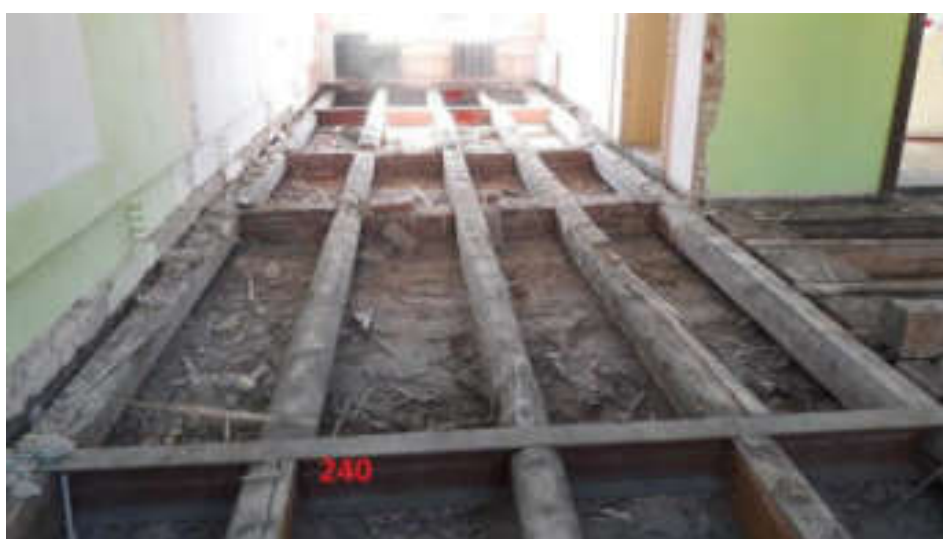
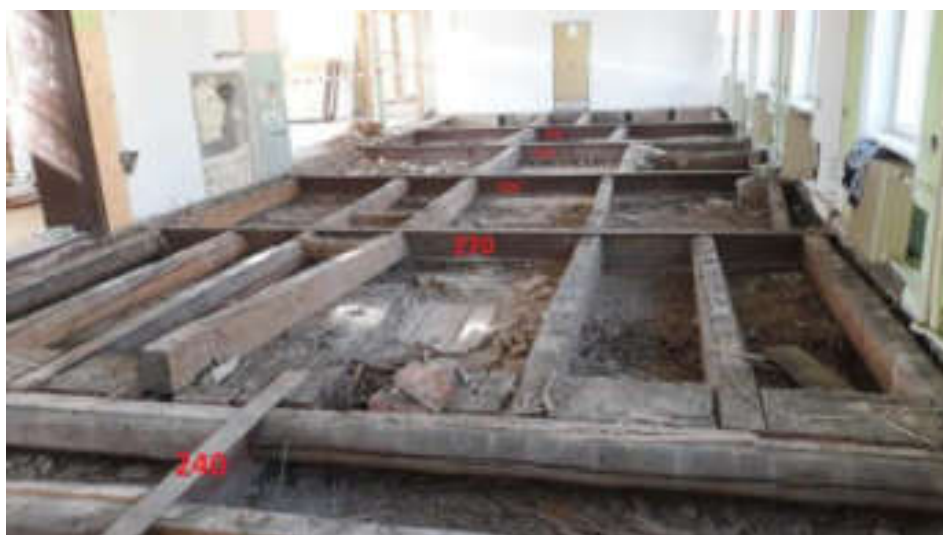
Z fotodokumentace je prokazatelné že zhotovitel nedodržel projektem navržený technologický postup projekt DPS.

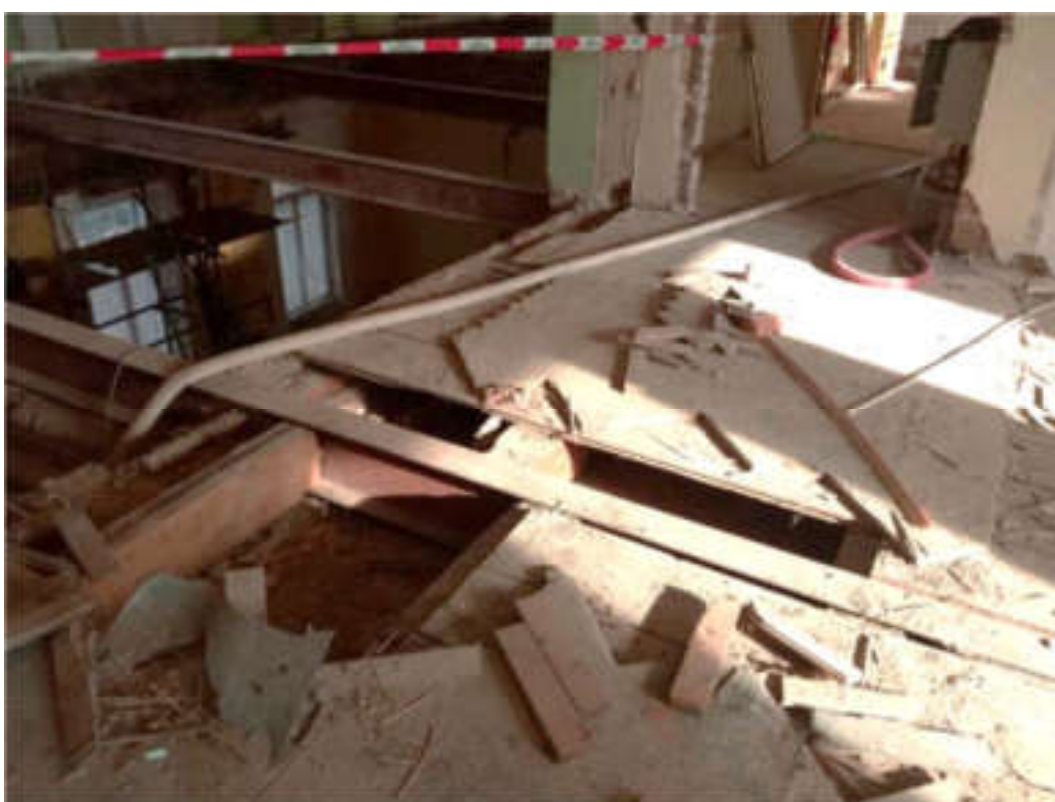
Ocelové stropní nosníky nad chodbou tvořily spojitý příčný nosník.

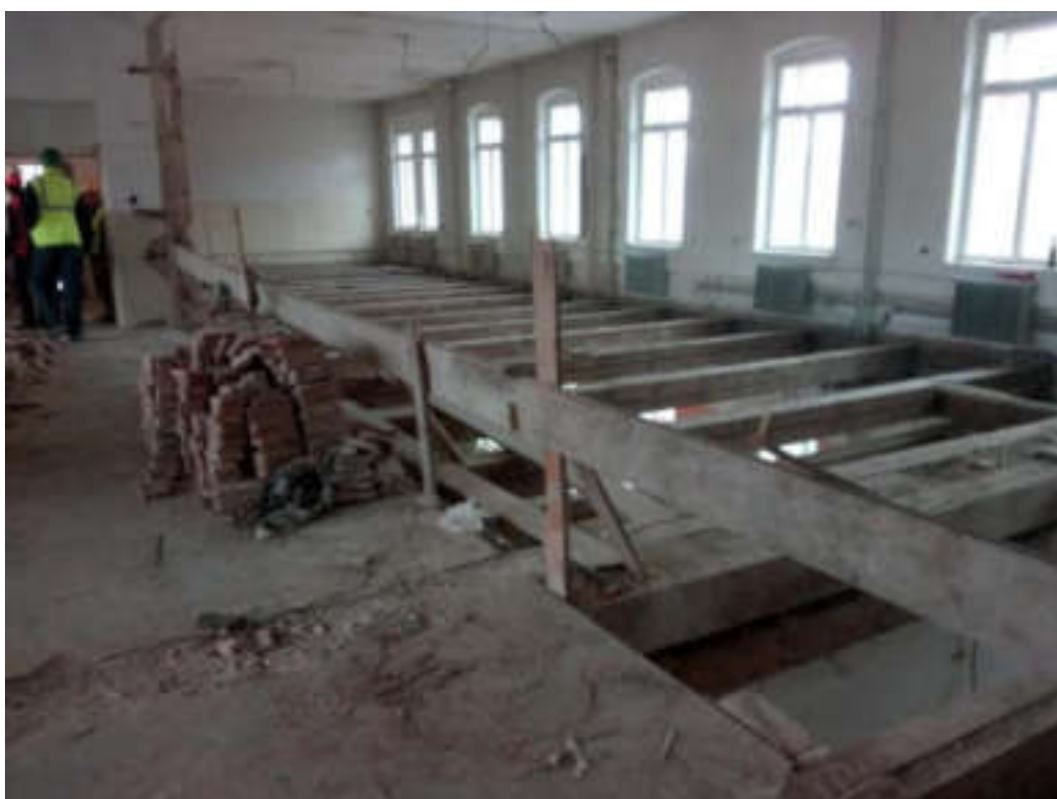
Pondělí 26.11.2018, zjištěna havárie

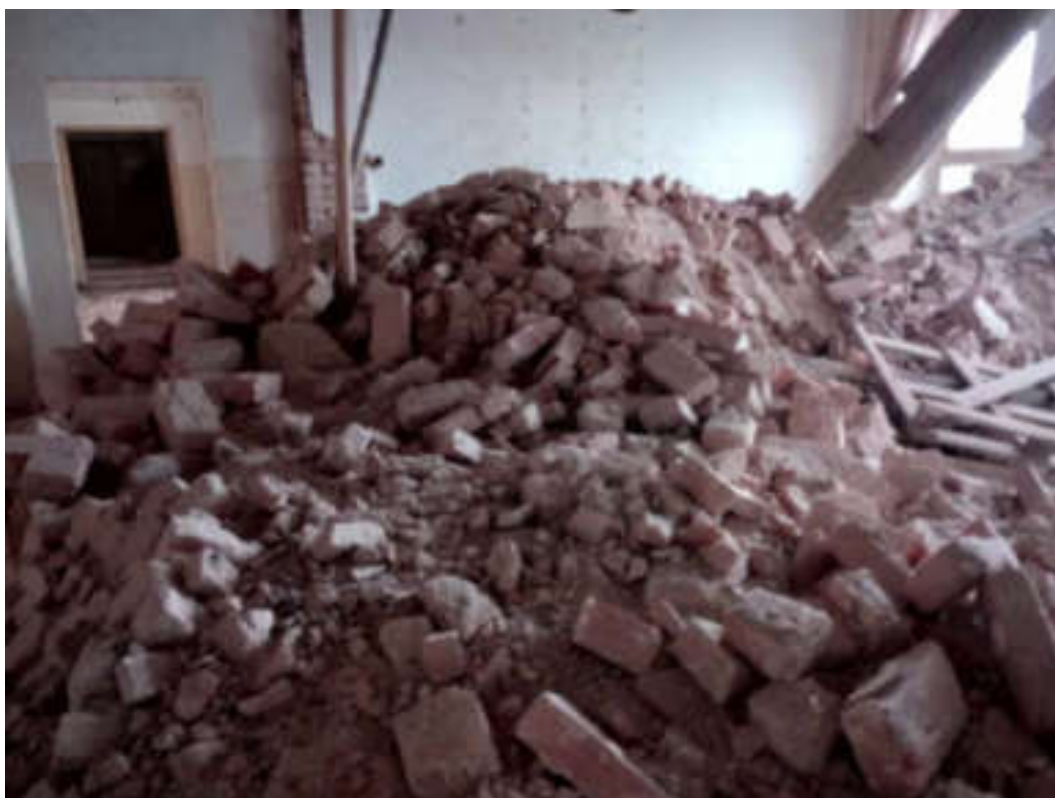
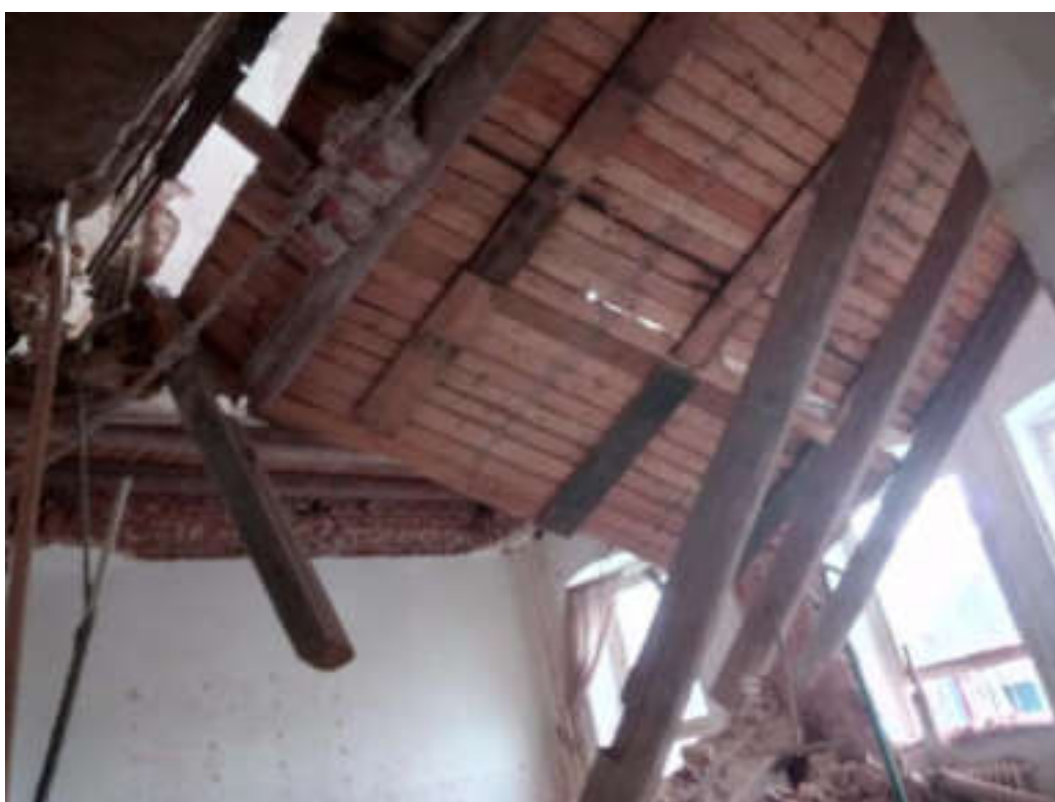
Havárie stropu, na kterém bylo umístěno lešení. Na obrázku vyznačen prostup obvodovou zdí, kde se vyklízela suť v 2.NP.

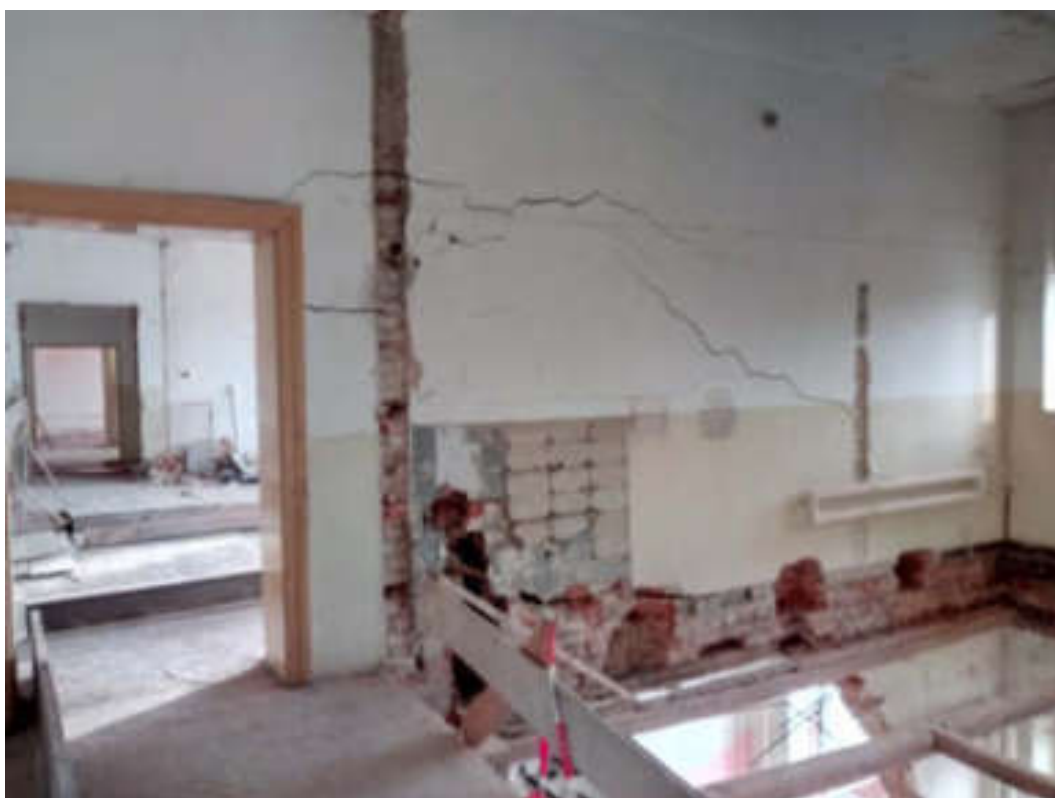
Stav ve 3.NP. v době pořízení fotografie.

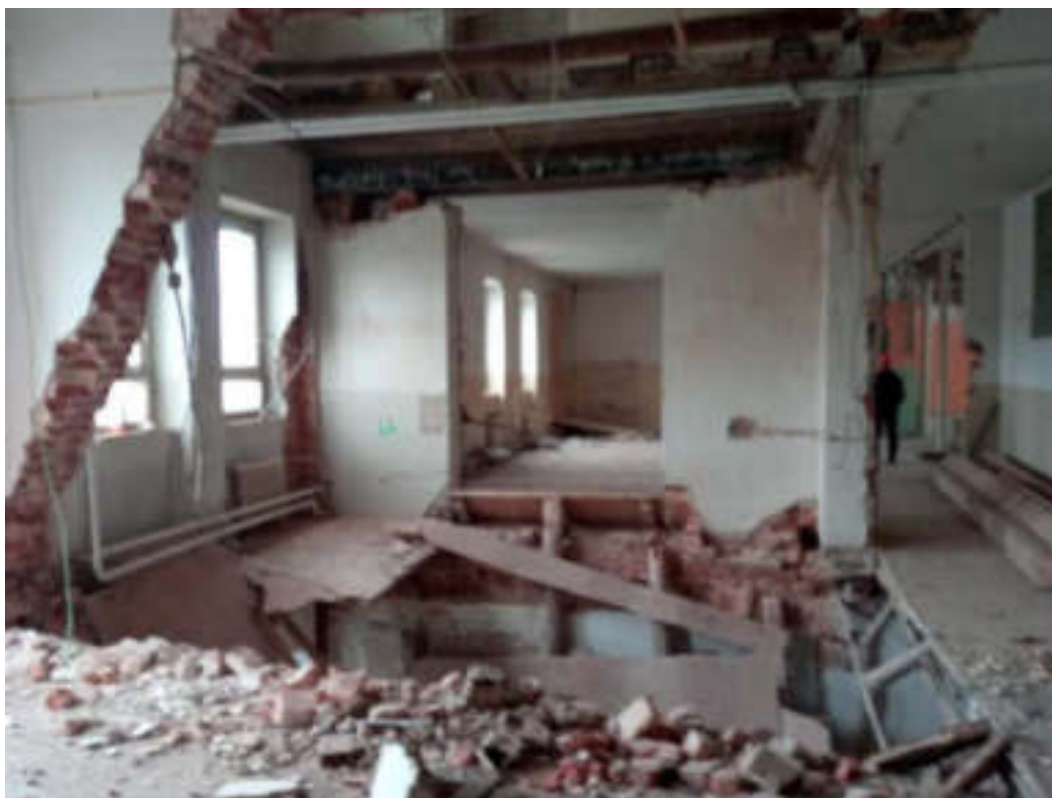
2.NP., stav ke dni 3.12.2018,

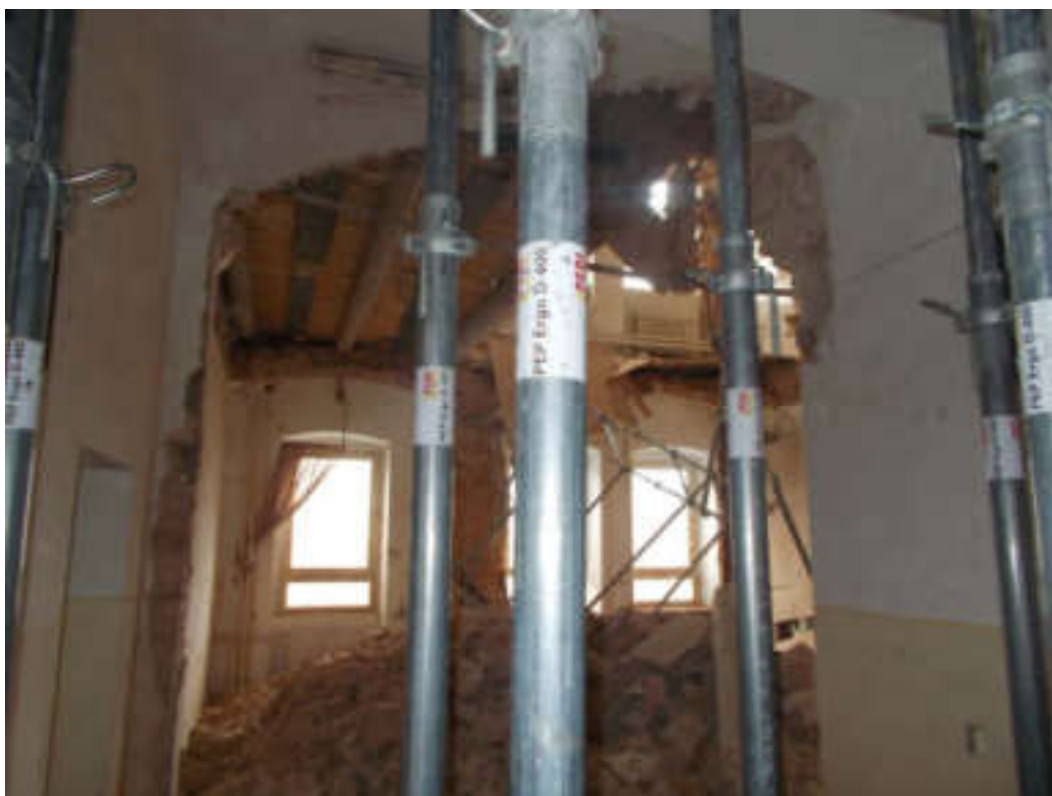
Začátek podchycení v 1.NP.

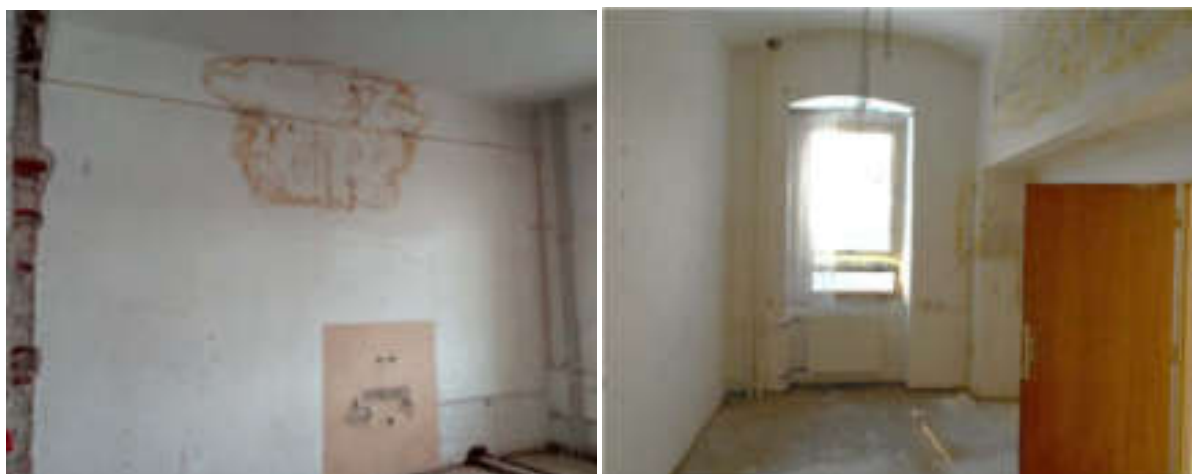
Ze samotného provedeného průzkumu je prokazatelné poškození části zhlaví dřevěných stropních trámů na vzorku D2:

- Dřevo vykazuje ztrátu pevnosti a hmotnosti v konci zhlaví.
 - Na vzorku je patrný kostkový rozpad dřeva s drobnějšími kostkami.
 - Na lomu je patrný lesklý povrch.
 - Dřevo vykazuje proměnnou změnu barvy. V konci zhlaví tmavší barva.
 - Na dřevu vzorku nejsou patrné chodby jako známky napadení dřevokazným hmyzem.
- Zatečení v minulosti a v době před předáním staveniště, které mělo vliv na pevnost cihelného zdiva a na stavebně technický stav dřevěných konstrukcí stropu
